建物災害共済事例集

この冊子は、共済委託団体から罹災の請求をいただき、本会で共済金をお支払する際にどのような点を確認しているか、実際の事例をお示ししながら、まとめたものです。

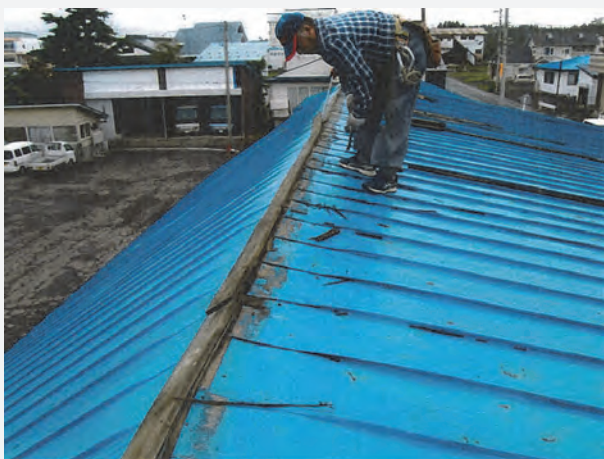
〈修理中〉

剥がれたのは一部だが、修理に併せて、
全面をはり直している。

原状復旧費用の見積書に基づき、原状復旧費用を損害額として認定。

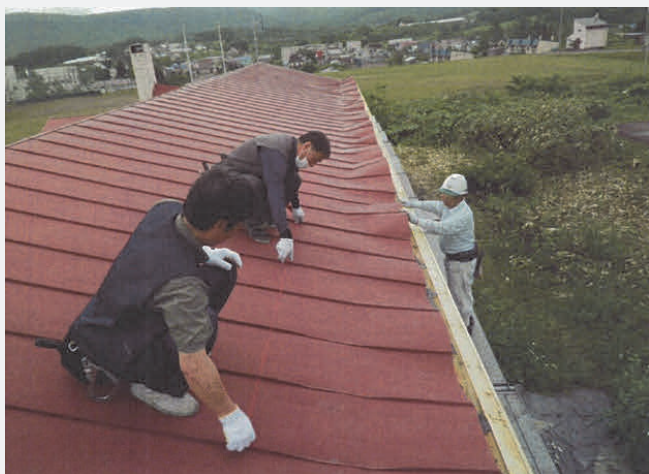
〈修理中①〉 屋根垂木組

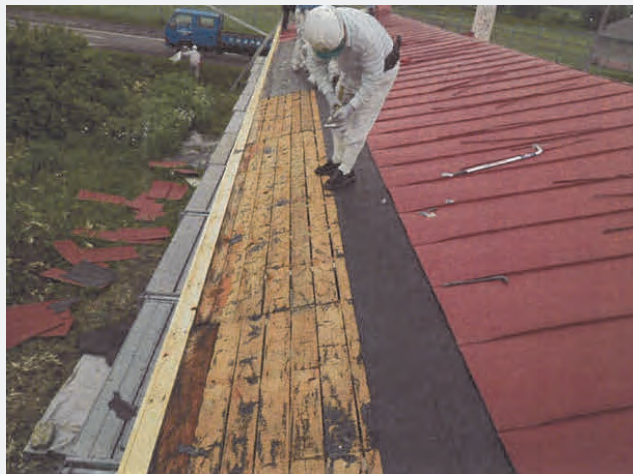
〈修理中②〉 貼り替え部既存撤去
損害箇所のみ剥がしている。

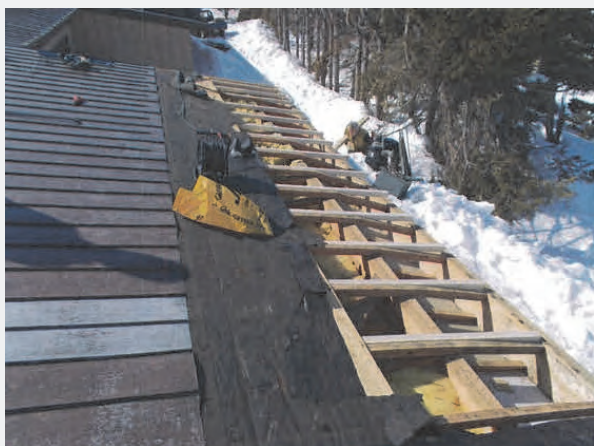
〈修理中①〉 損傷部分のみを剥がしている。

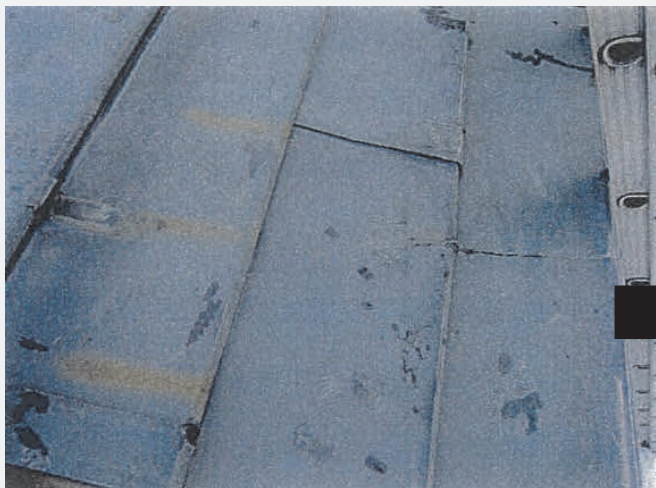
〈拡大②〉 屋根の破損

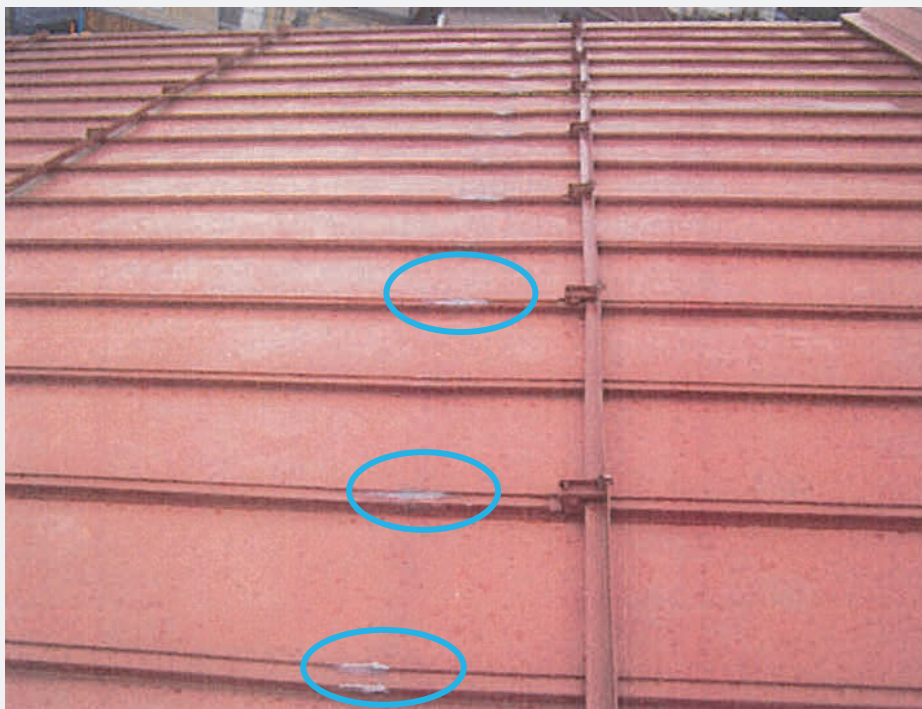
〈修理前①〉 雪止めがずれて、屋根に傷がついているのが確認できる。

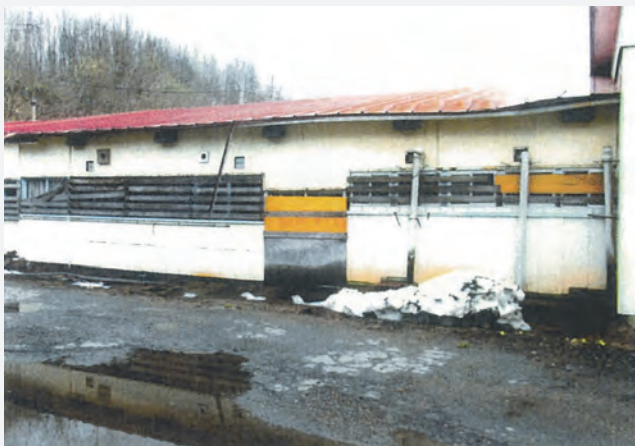
〈罹災状況〉 軒先の破損が確認できる。

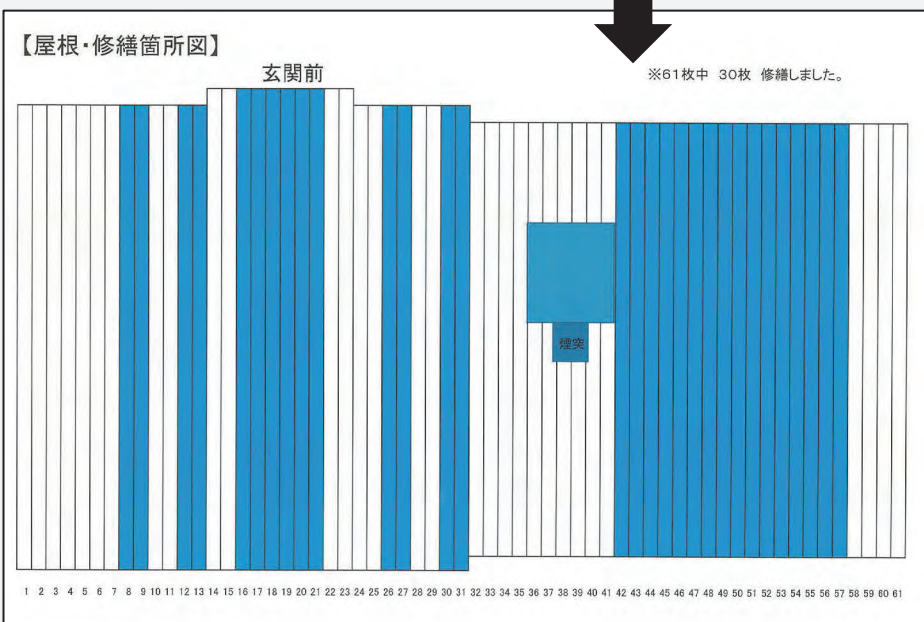
写真だけではつかみきれない破損・修理部分を図面で補足。

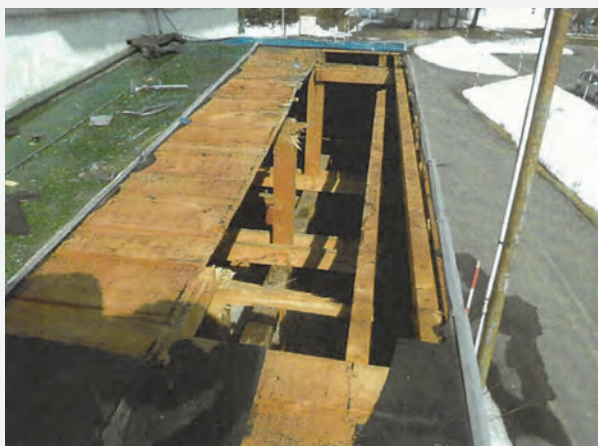
〈修理中①〉 木材の破損が確認できる。

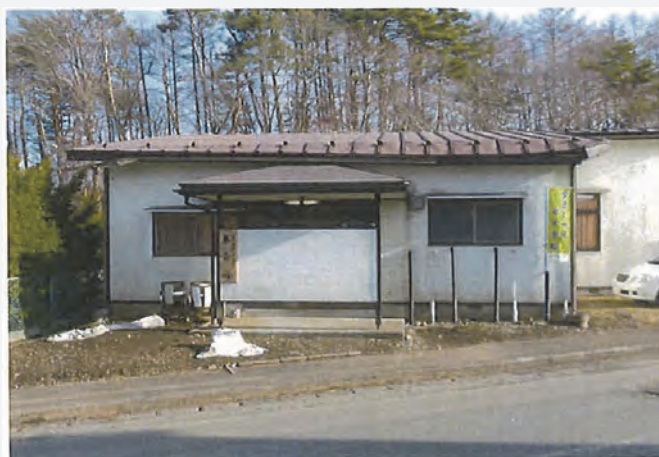
北側

屋根破損状況

軒樋破損状況

タテ樋破損状況

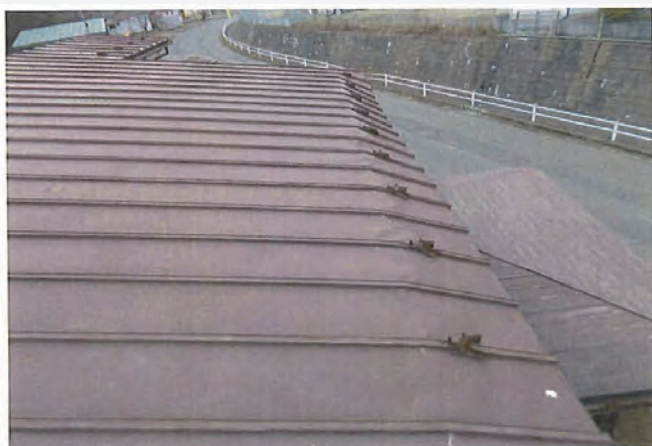
北側

屋根破損状況

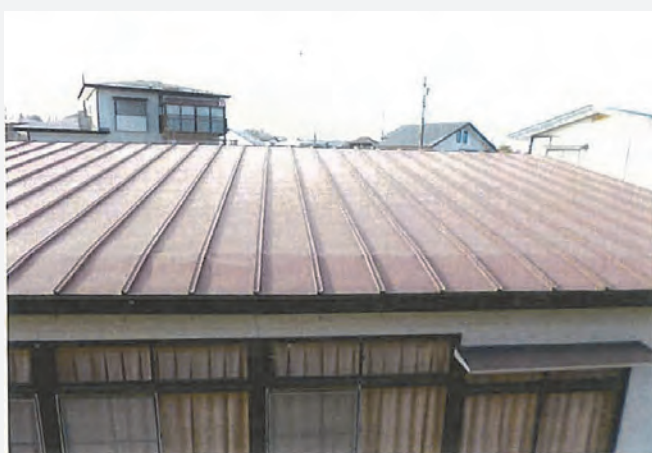
南側

屋根破損状況

軒樋破損状況

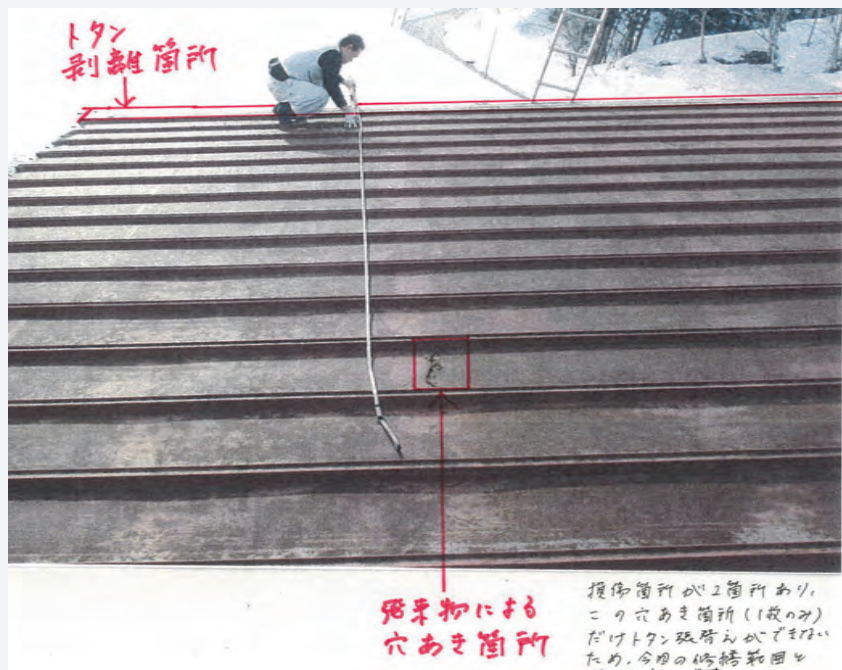
罹災箇所は2箇所あり、端の剥離と、飛来物による穴。

ただし、2つの罹災箇所の間は、無傷。

→老朽化していたので、これを機にはり替えたとの回答があり、間については免責とした。(2箇所の損害箇所については認定。)

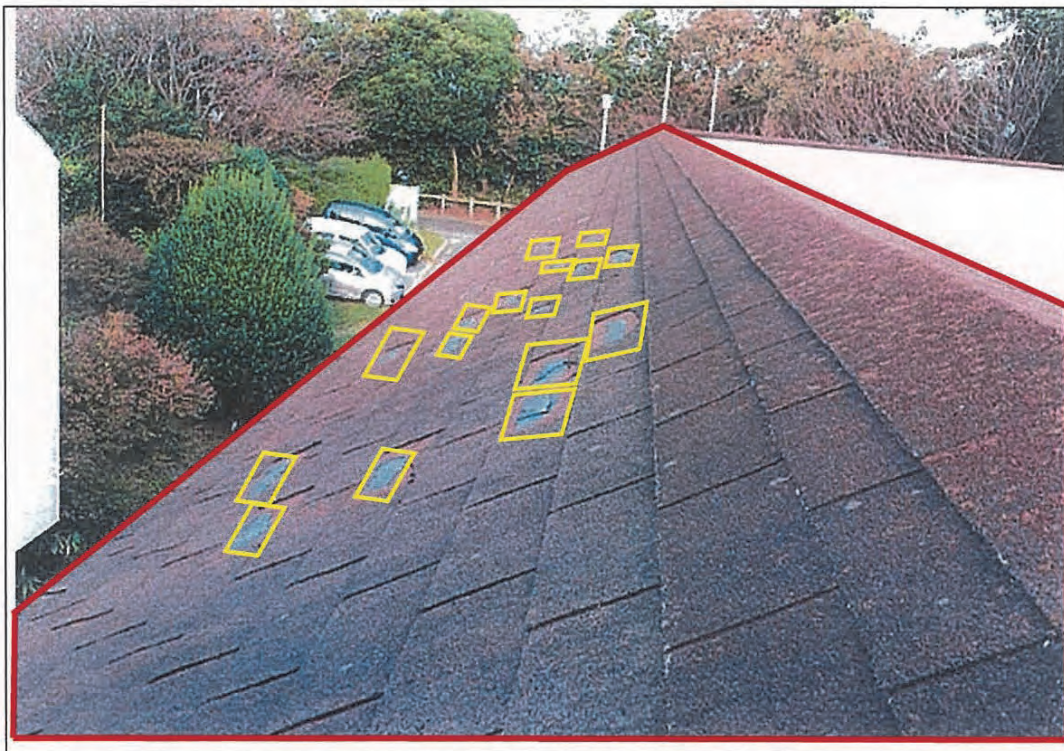
剥がれたと思われる場所を可能な限り、黄色い四角で示しました。全部で16枚程度です。
おそらく赤い四角がはり替え範囲と思われますが、 $(\text{赤の範囲}) \times 1/2 > (\text{黄の範囲})$ ということは、明かです。

照会の結果、団体より、破損したアスファルトシングルの枚数の申告があり、これに基づき支払った。

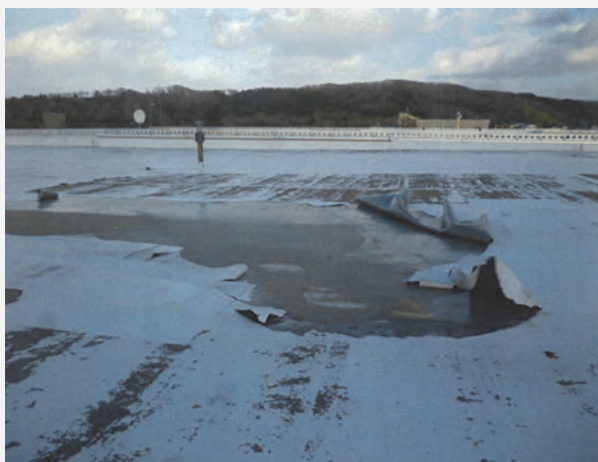
〈修理前①〉剥離が確認できる。

①のみ風害認定。②、③は風害ではなく経年劣化と判断、免責とした。

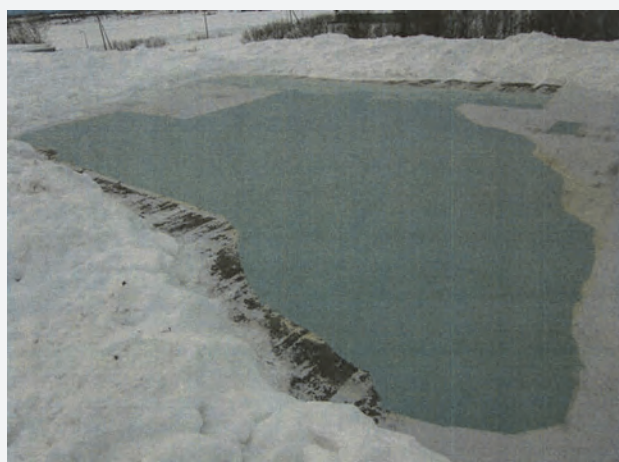
〈修理後①〉剥離範囲と修繕範囲が一致している。

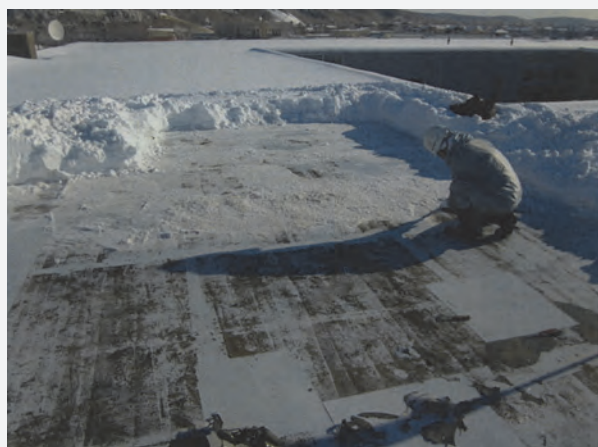
〈修理前②〉剥離している？

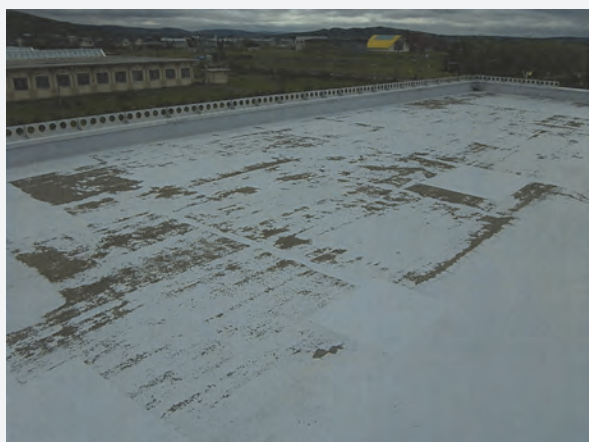
〈修理前③〉剥離している？

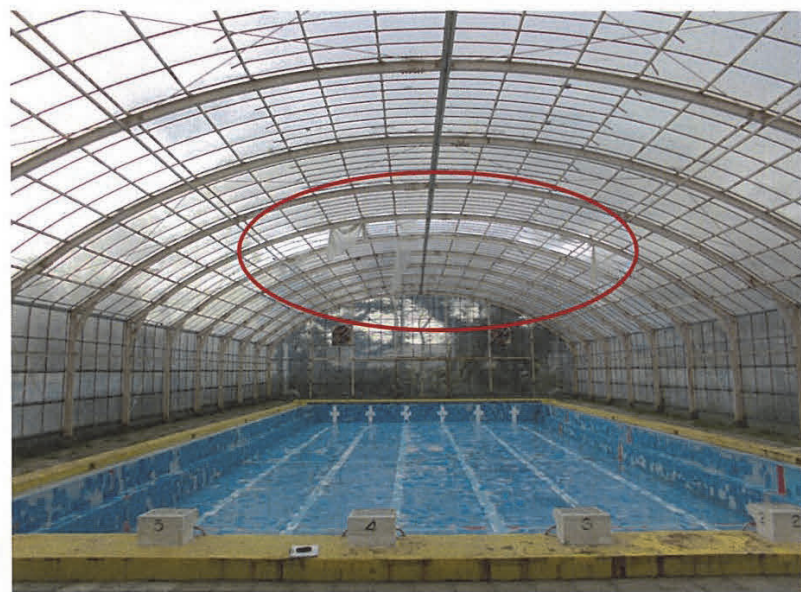
N0. 2	破損状況
	平成27年10月9日撮影

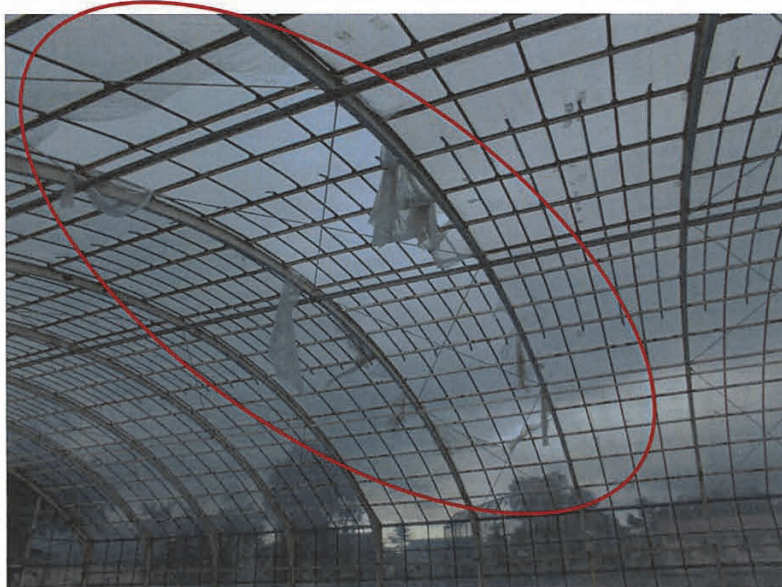
NO. 3 破損状況

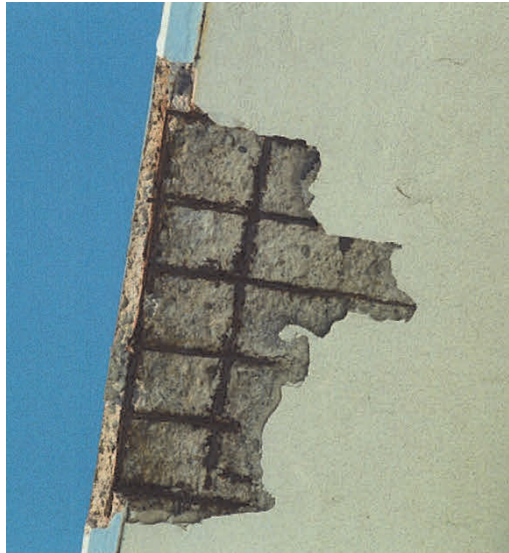
〈落下場所拡大〉鉄筋の錆が確認できる

→剥落部分の鉄筋が錆びているのは、以前からひびがあって、長期間、雨が浸みていたことを示している。以上から、劣化と判断した。

写真と罹災状況から、劣化によるものと判断、免責とした。

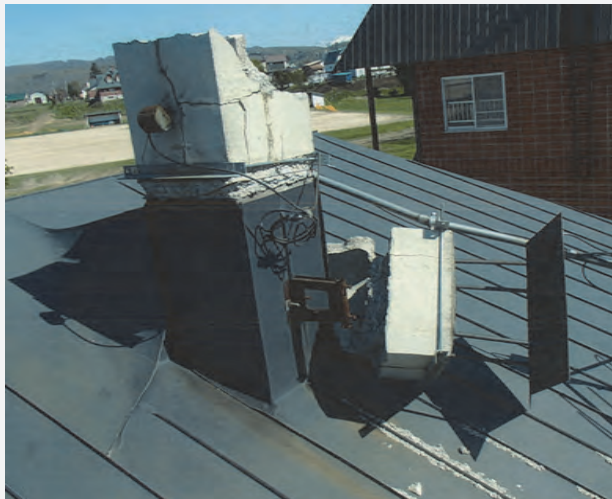
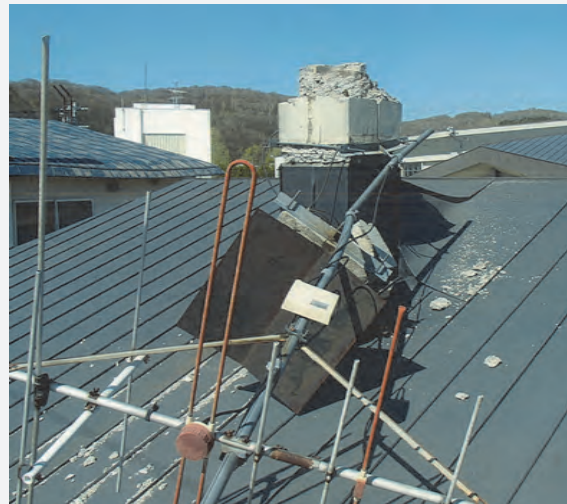
強風だけではコンクリート製の煙突は破損しない。

四角い煙突の四面に亀裂が入っていることから飛来物が衝突した状況ではない。

よって、風害ではなく、経年劣化によるものと判断、支払対象外とした。

寒冷地であるので、コンクリート内に水が侵入し、その水が凍結することにより体積膨張をおこす凍害によるひび割れがあり、それが強風で折損した可能性が考えられる。(凍害は支払対象外。)

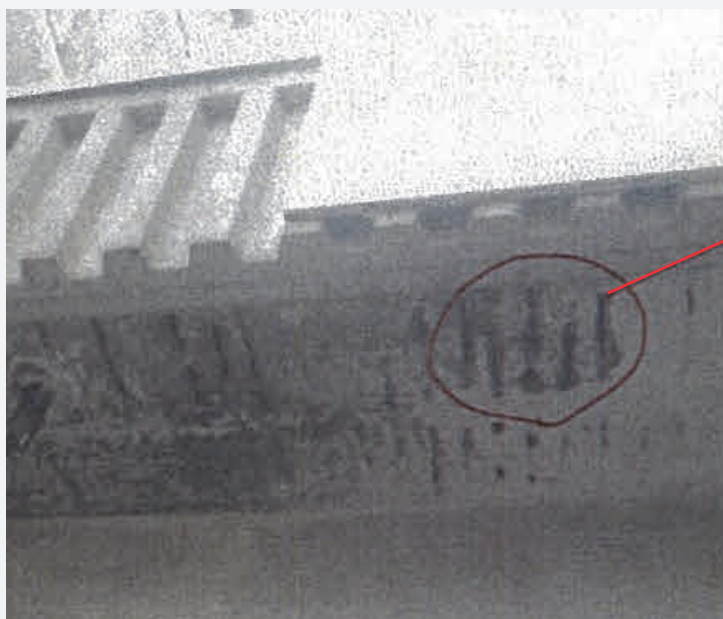
錆びた鉄筋の箇所

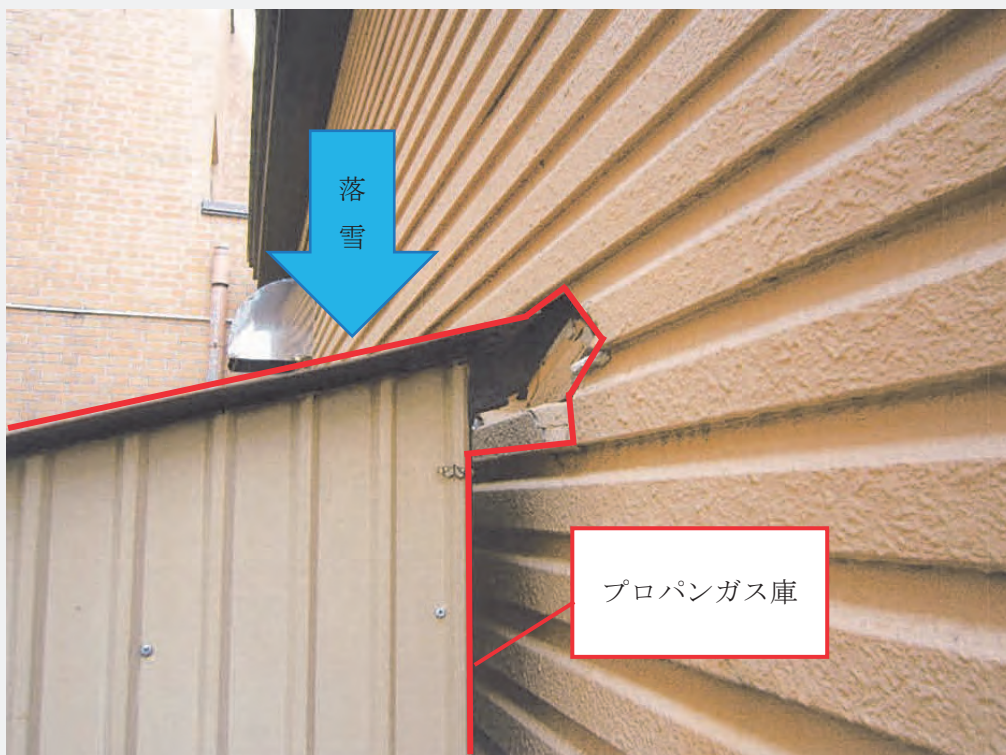
〈罹災状況〉落雪により、外壁とくっついていてプロパンガス庫が押され、外壁が破損した。

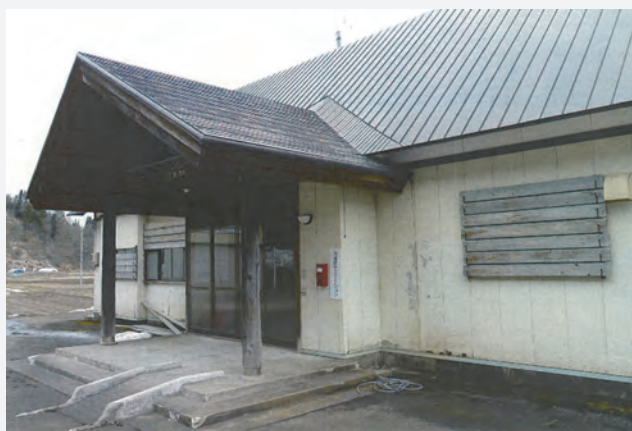
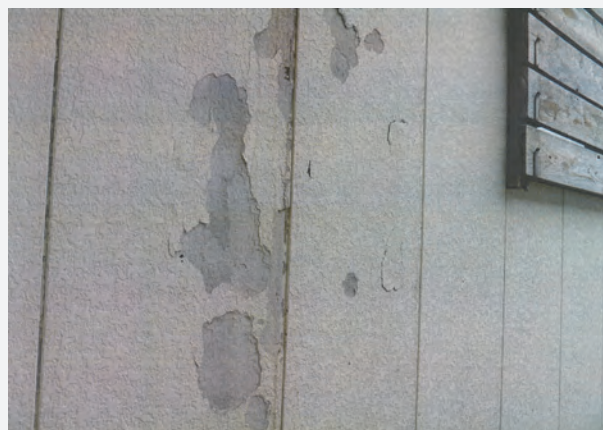
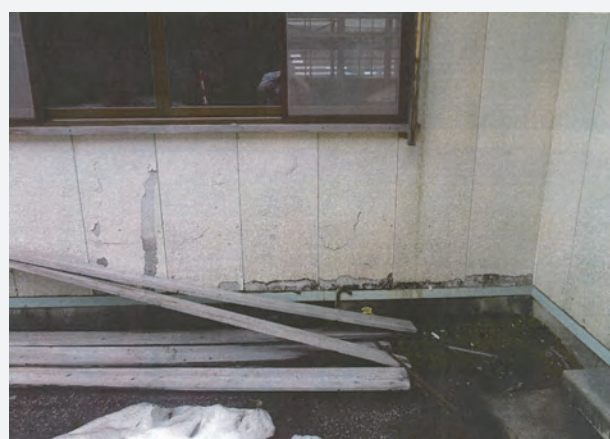
写真にある塗装の剥がれについては、劣化と判断し、免責とした。

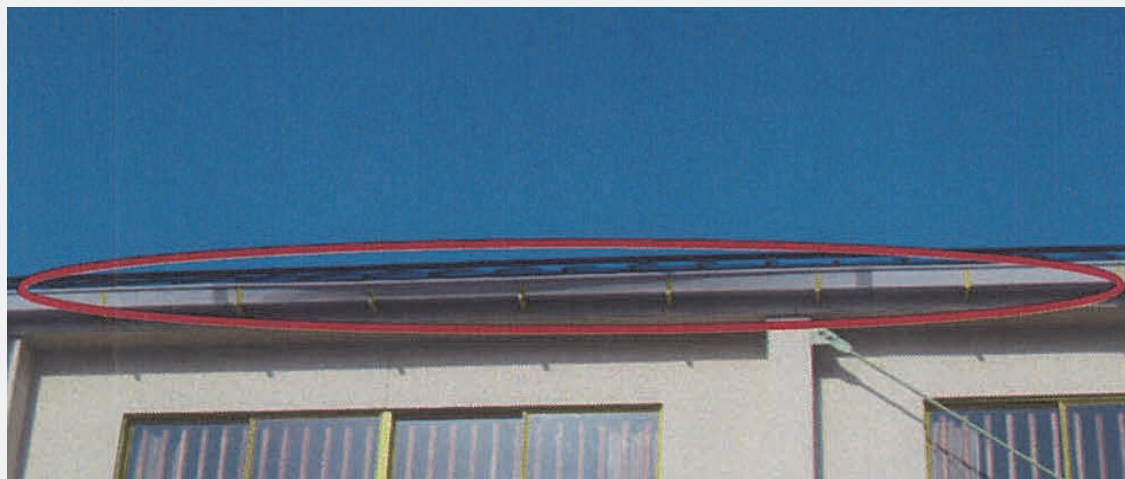
〈修理前〉黄色い取付金具しかない。

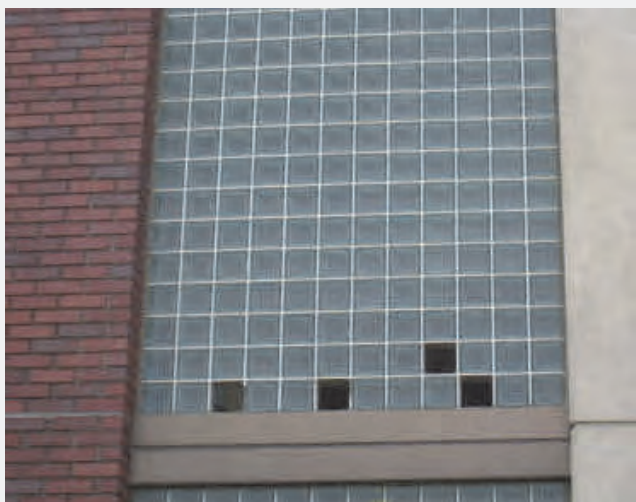
〈修理中〉 破損箇所のガラス撤去

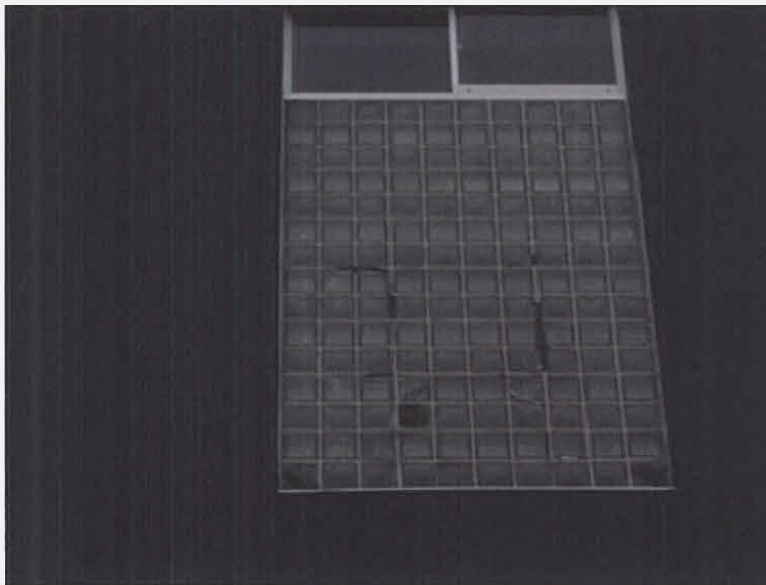
ガラスブロックの一部が割れている。

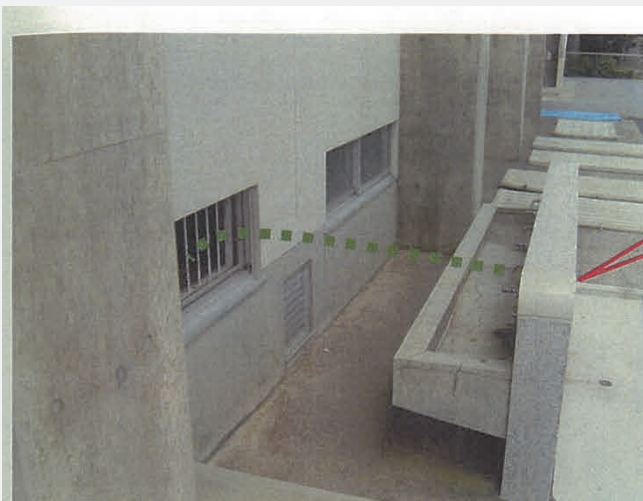
体育館の小窓からホース
が突っ込まれていた

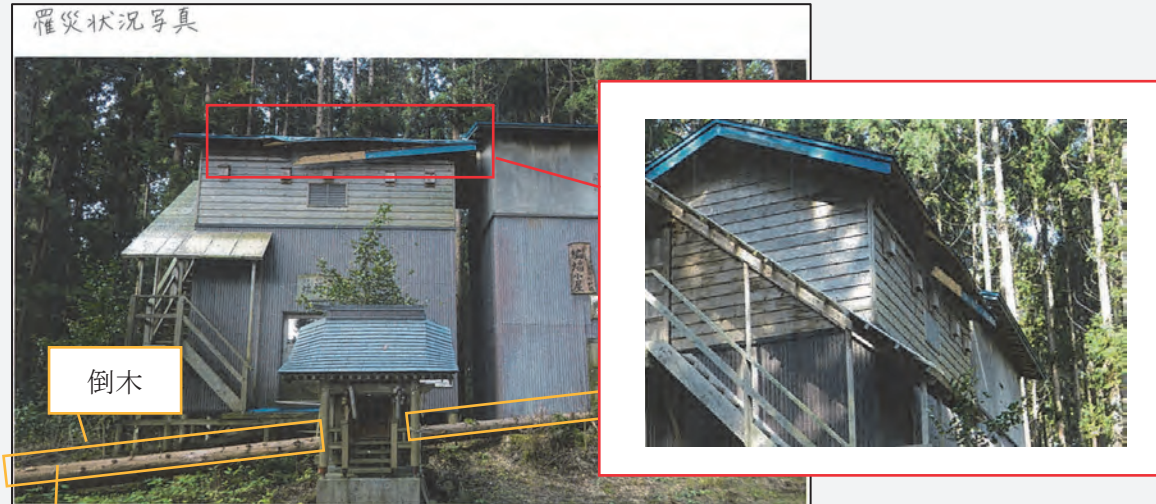
〈修理前〉倒木と屋根の破損が確認できる

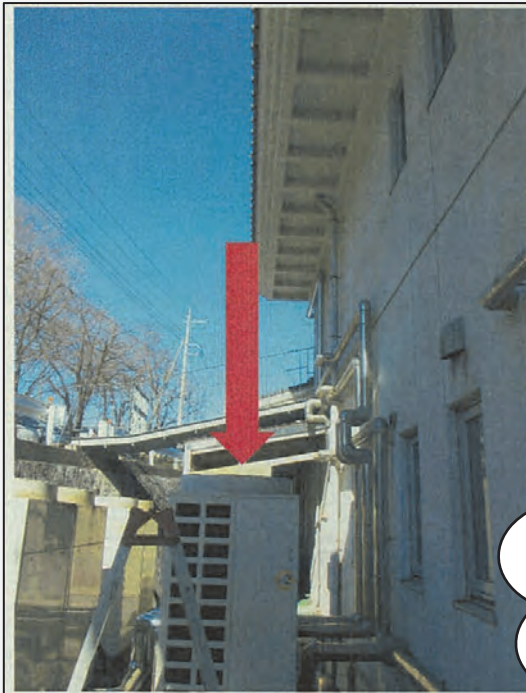
大雪の影響で屋根から落下した雪が室外機に直撃し、室外機のファンが破損した。

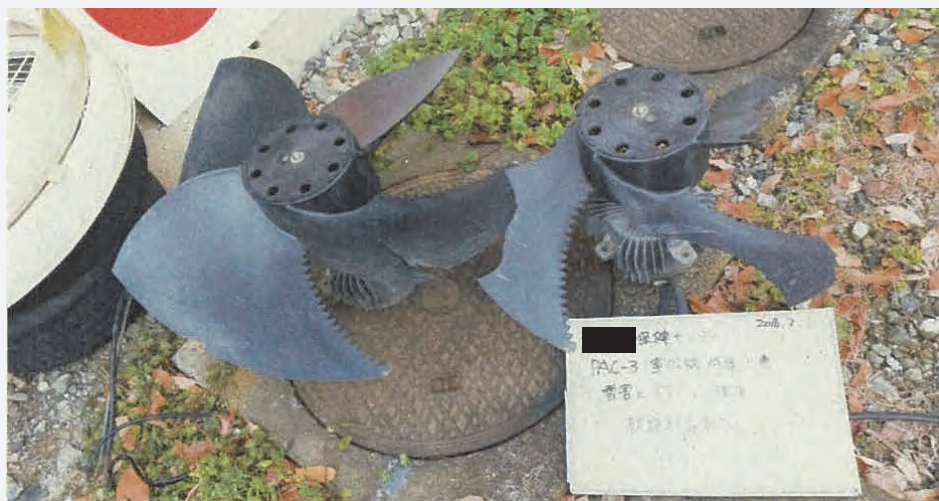
〈写真〉破損したプロペラファン

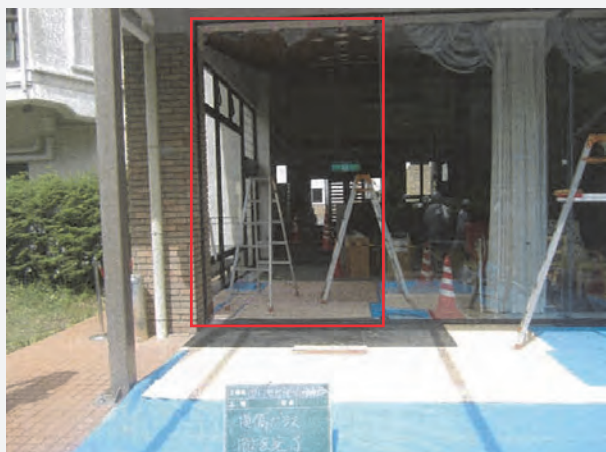
〈罹災状況〉赤枠部分のガラスが破損した。

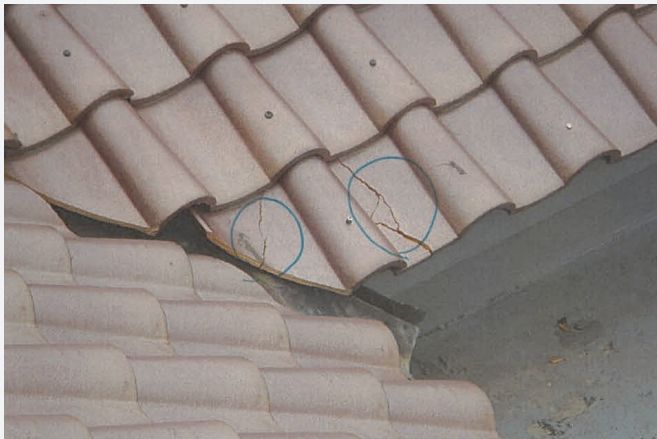
〈修理前④〉破損状況が確認できる。
