建物災害共済事例集

この冊子は、共済委託団体から罹災の請求をいただき、本会で共済金をお支払する際にどのような点を確認しているか、実際の事例をお示ししながら、まとめたものです。

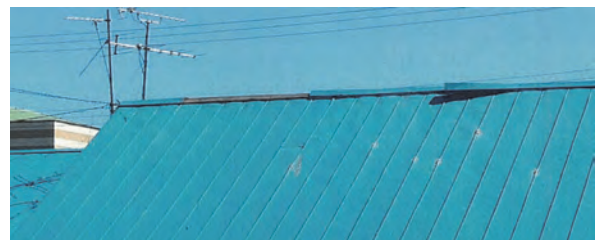
《東側車庫全体写真》

〈修理前〉台風で剥がれたのは、一部。

剥がれたのは一部だが、修理に併せて、
全面をはり直している。

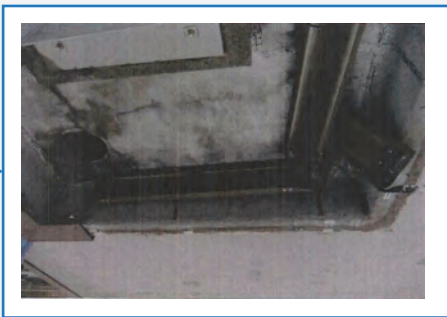
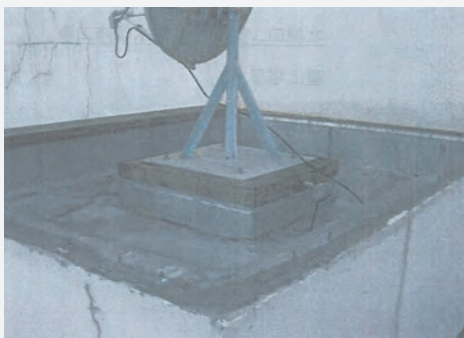
笠木の一部が破損し、落下した笠木により、防水シートに穴があいた。

〈修理前〉 一部の笠木が剥がれている

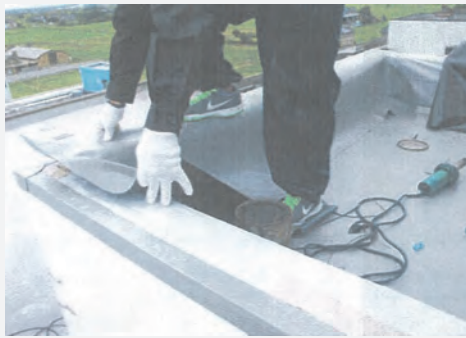
〈修理中〉 笠木部分に防水シート？

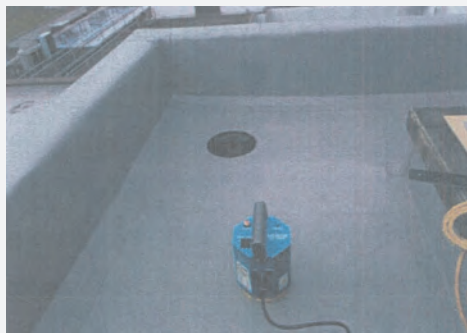
〈修理後〉 原状復旧ではない??

笠木部分の修繕を防水シートで行っている
なあ。範囲も屋根全面だから、これは原状
復旧ではないなあ。。
修理明細を確認してみよう。

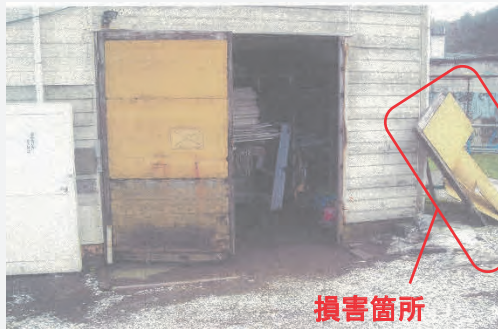
〈罹災直後〉

扉が、台風通過に伴う強風にあおられ破損した。

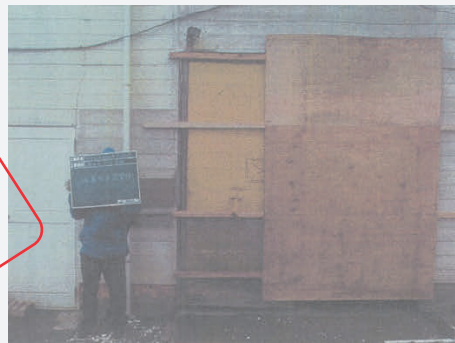
〈修理前〉

向かって右側は壊れているが、左側は損傷なし。

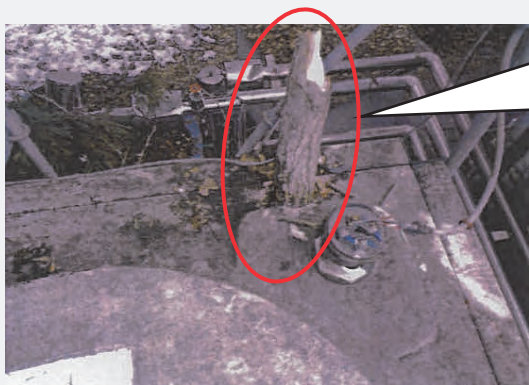
〈修理前①〉

大雪に伴い、銀杏の木の枝が雪の重みにより折れ、飲料用受水槽へ刺さり蓋パネル及び電極座、防波管、パネルが破損した。(請求書「罹災状況」より)

・コメント
降雪による倒木で受水槽が
破損。

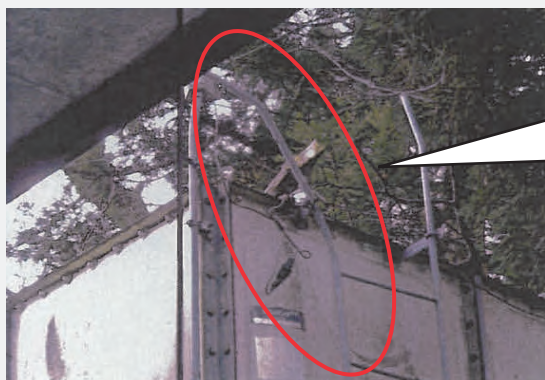
〈修理前②〉

・コメント
点検用梯子の破損

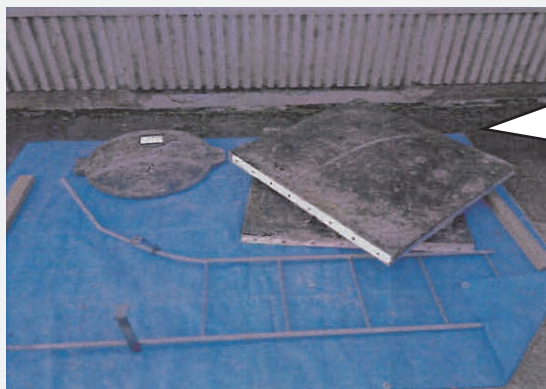
〈交換部品〉

・コメント
蓋パネル・パネル・梯子

※当初外観からはパネルに亀裂が見られなかったが、蓋パネル取り外したところ、接続したパネルに亀裂が有り、対荷重強度が下がる為追加取り替え修繕をしました。

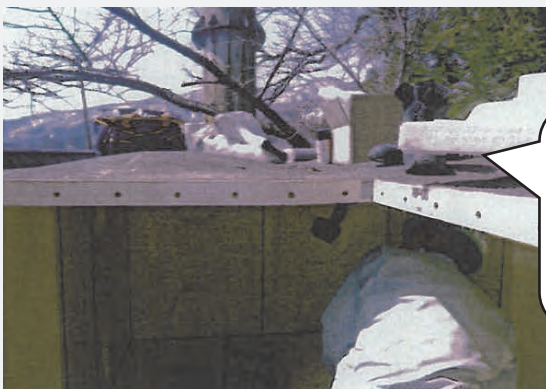
〈交換部品補足説明（修理中）〉

・コメント
接続パネル内側にボルト穴より亀裂、中央部に向かって下がっている。

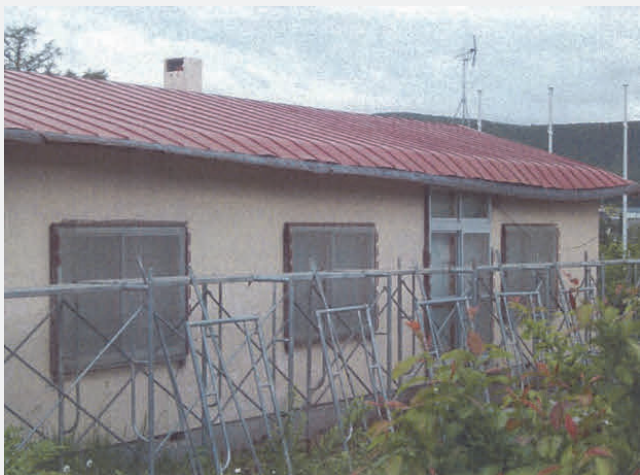
〈修理前〉

積雪により、屋根の軒先が折れてしまった。

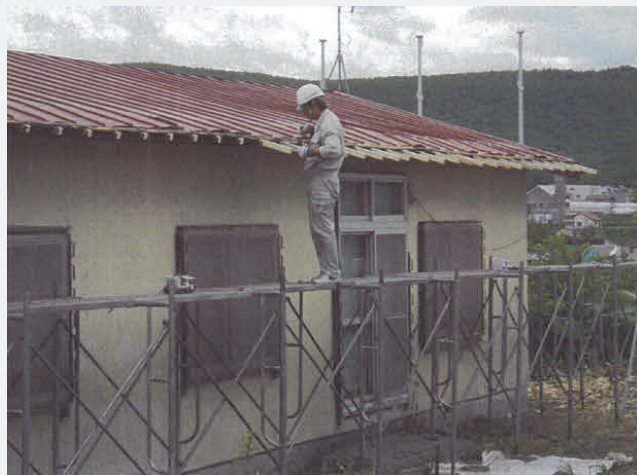
〈修理中①〉 屋根垂木組

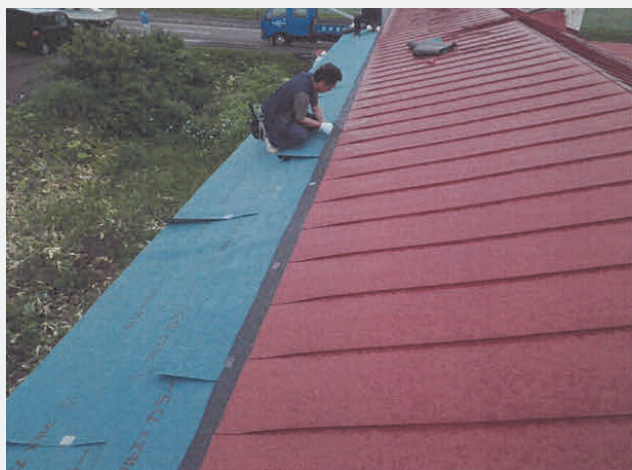
〈修理中④〉 ルーフィング貼り

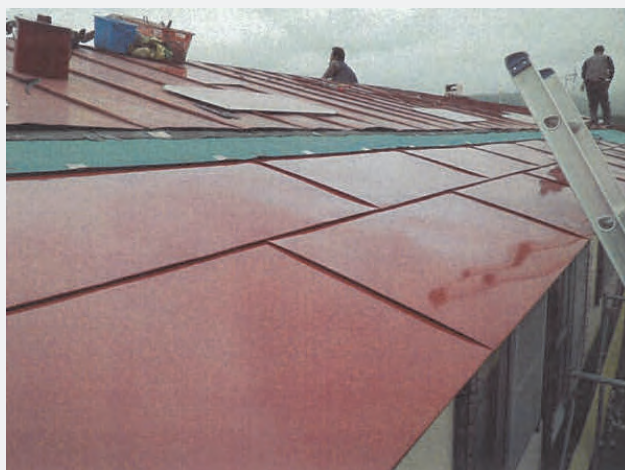
〈修理中⑤〉 四つ切り板金葺き

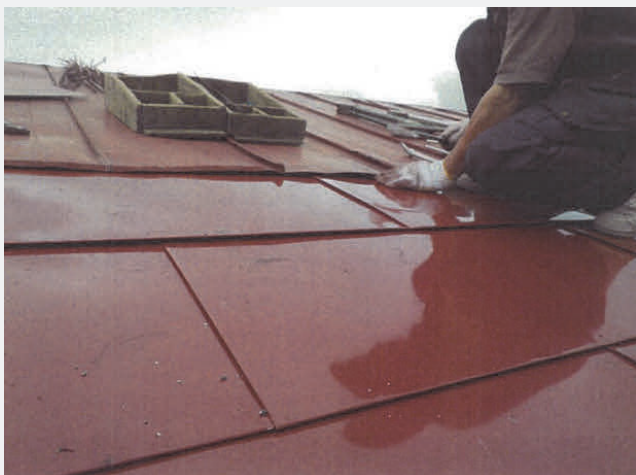
〈修理中⑥〉修繕納め

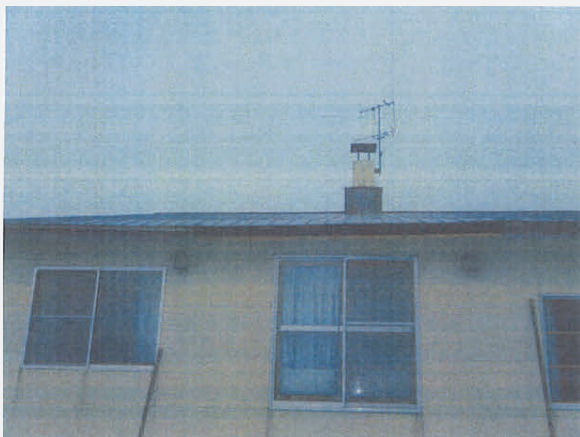
雪の重みで、軒天が損傷。

〈修理前〉軒先が歪んでいる。

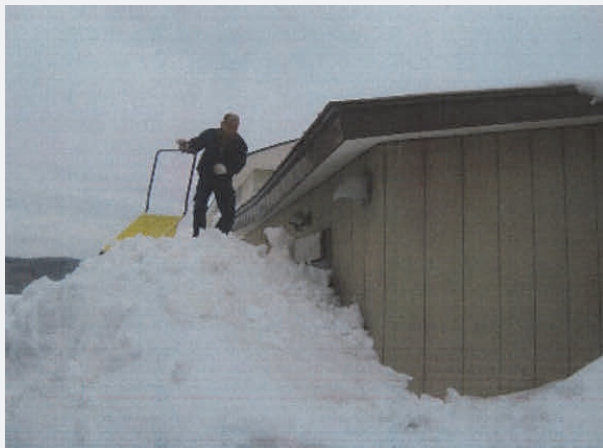
暖気により屋根に堆積した雪がまとまって落ちたため、過大な重量をかけて、屋根、軒天が破損した。

〈罹災状況①〉 雪害であることが確認
できる

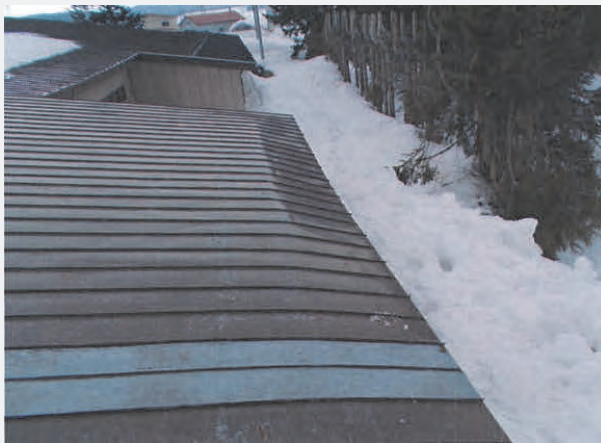
〈修理前〉 屋根が潰れていることが確認
できる

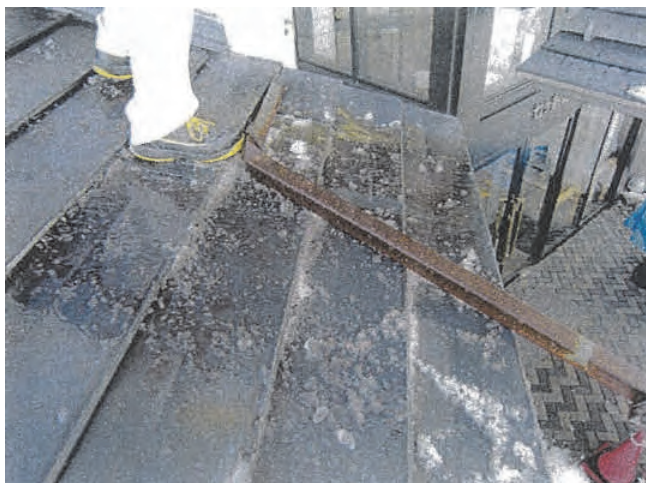
屋根上部から滑り落ちてきた雪が雪止め周辺で止まり、氷となったことで重みが増し、雪止めと屋根が破損した。

〈拡大①〉 雪止めの破損

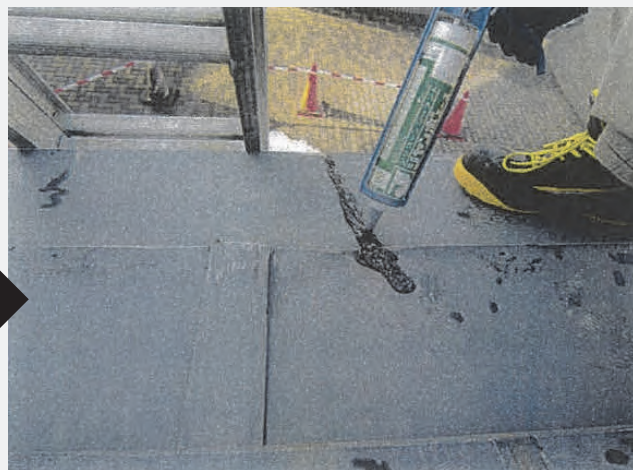
〈修理中〉コーキングで穴埋め。

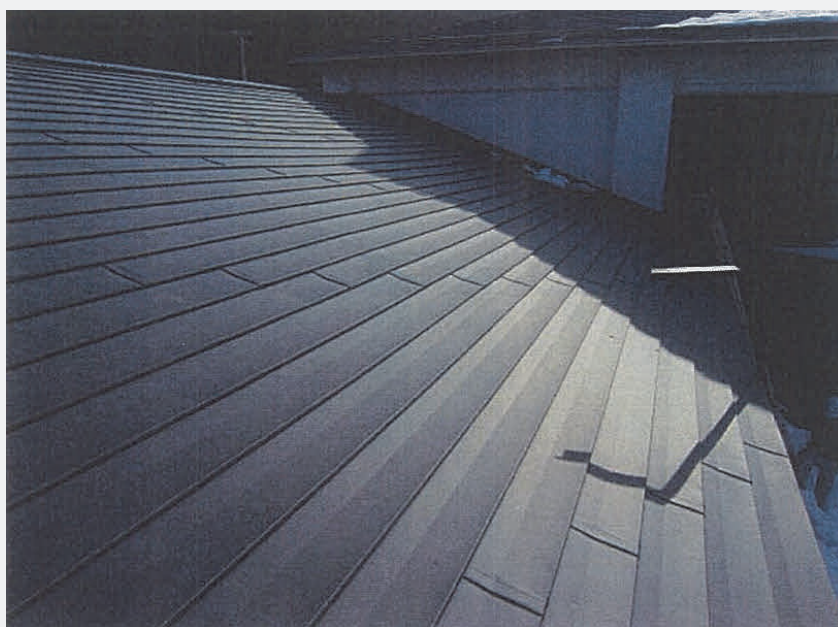
〈修理後〉コーキングで屋根を修繕した後に、雪止めを再設置。

- 屋根の葺き替えではなく、コーキングで破損箇所のための最小限の補修で済ませています。
- 写真についても、損害状況、修繕状況、修繕後の状況をわかりやすくまとめていただいています。

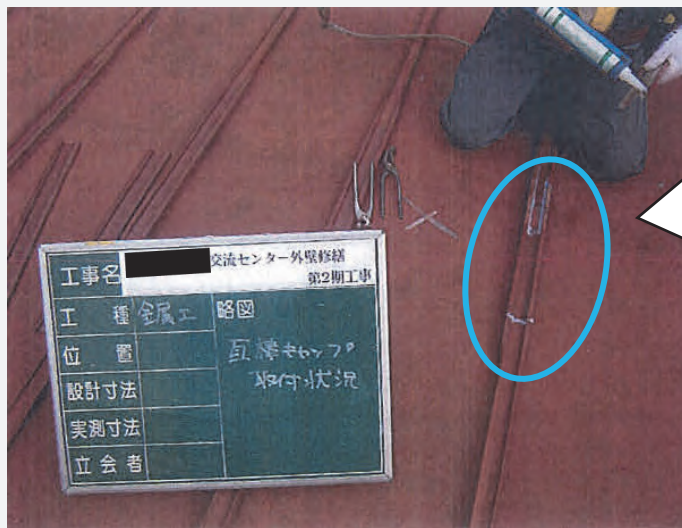
〈修理中①〉瓦状キャップ取付状況

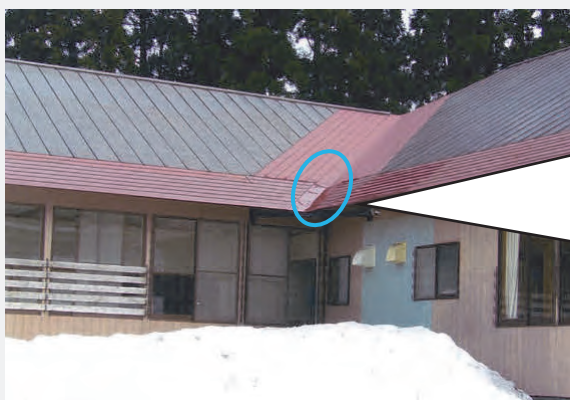
〈修理後〉最低限のはり替え修繕。

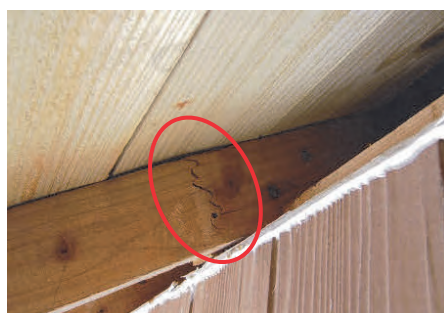
〈拡大〉折れていることがわかる。

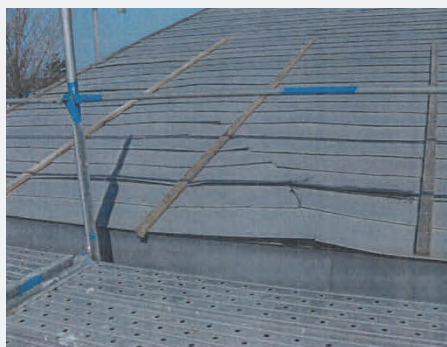
〈罹災状況③〉 仮おさえ

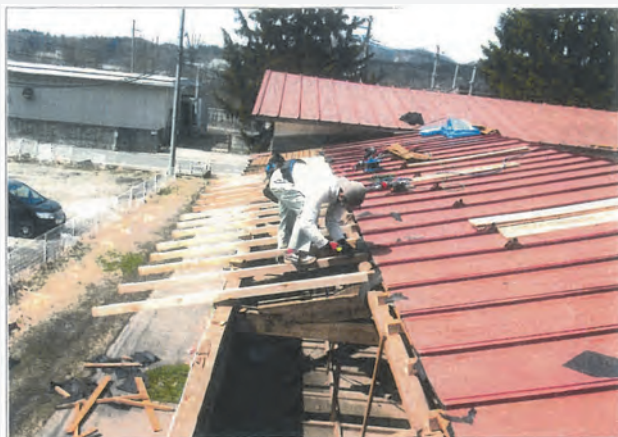
〈修理中①〉

積雪により屋根の軒先が破損した。

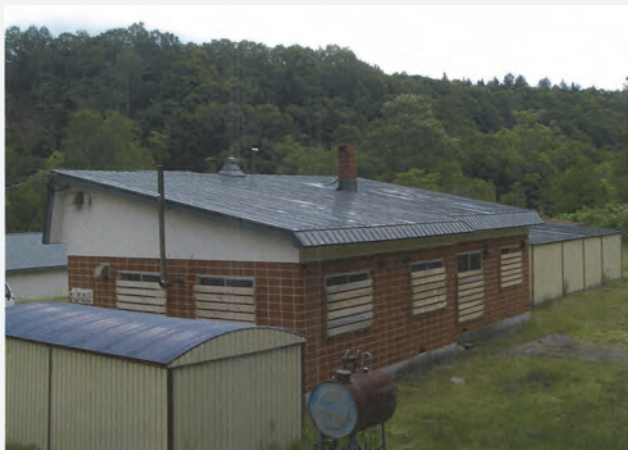
屋根に積もった雪が凍り、屋根に張り付き、雪の重みで屋根が3箇所引きはがされた。

〈罹災状況（全体）①〉 遠くてよくわからない。

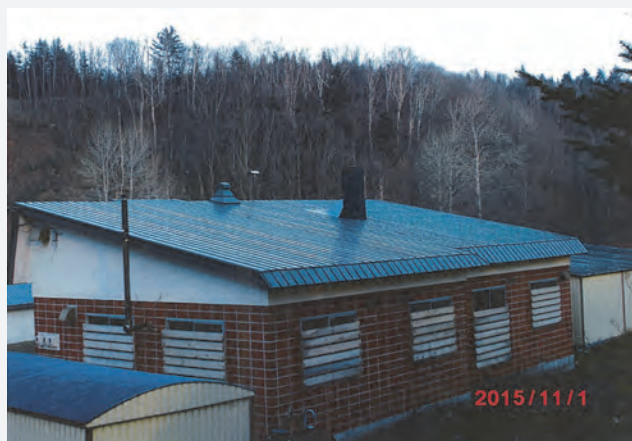
〈修理後（全体）①〉

修理後の写真も、部分修理だが修理していない部分の屋根と色目が同じなので、どこを修理したかわかりにくいですが、図面を提出いただいたので、その点が補えています。

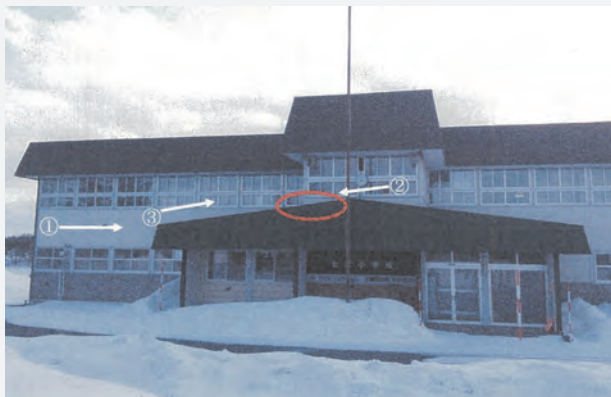
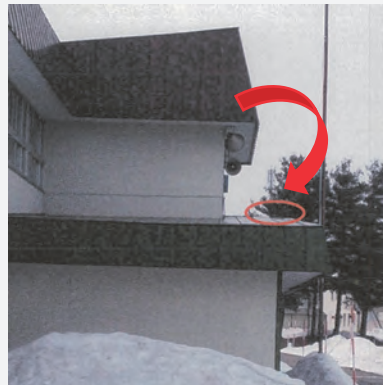
2階屋根の雪庇が1階玄関上の屋根に落下し、破損した。

〈罹災建物〉 2階屋根と玄関屋根の位置関係がよくわかります。

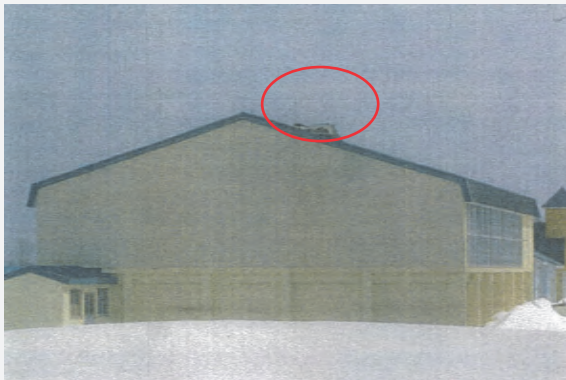
暴風により、体育館の屋根がめくれた。

〈罹災状況①〉屋根がめくれている。

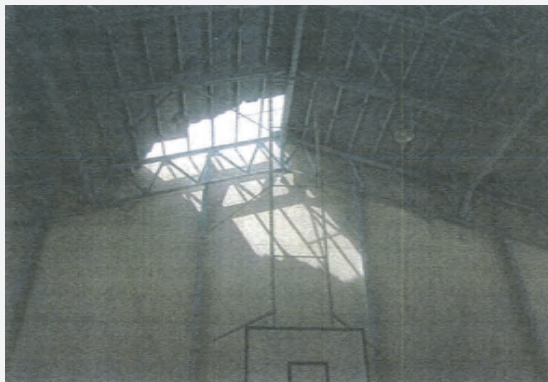
〈罹災状況②〉体育館の中に、穴から光が差している。

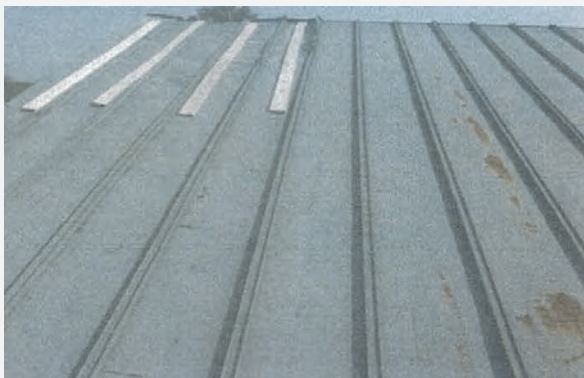
〈修理前〉仮おさえの状態。

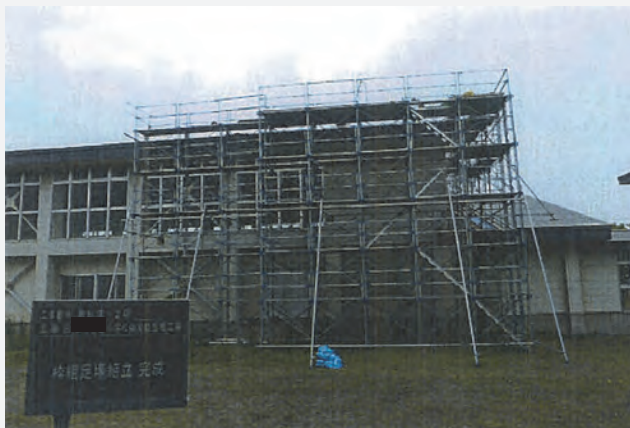
〈足場〉

修理中の状況を確認するためには、足場の写真も必要になる。

修理費用の中には、足場代も含まれているので、その範囲や金額が適切かを確認するには、実際に組まれた足場を見る必要がある。

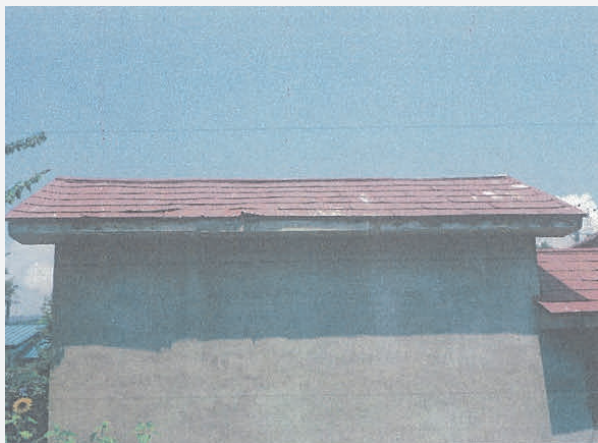
〈修理前①〉 南面

部分破損でしたが、全面葺き替えの費用の請求がありました。写真も不鮮明で、損害が十分確認できませんので、追加書類の提出を依頼しました。

強風により、住宅の屋根の一部のトタンが剥がされる被害を受けた。

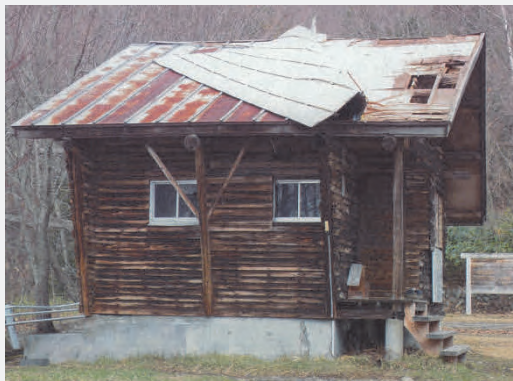
〈罹災後①〉

屋根の右面には葺き替えるまでの損害がないと判断した。

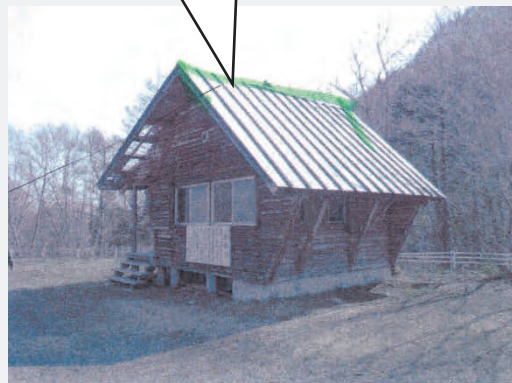
〈罹災後③〉

屋根の右面には損害がない。

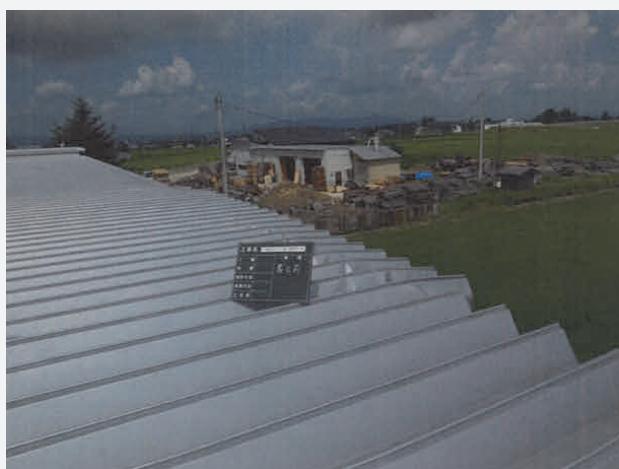
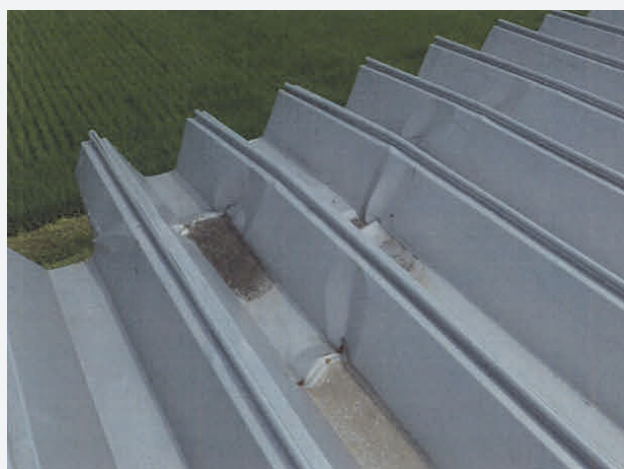
〈修理前〉 屋根の損害は写真ではわかりにくいことが多いが、曲がっているのがよくわかるアングルで撮影されている。

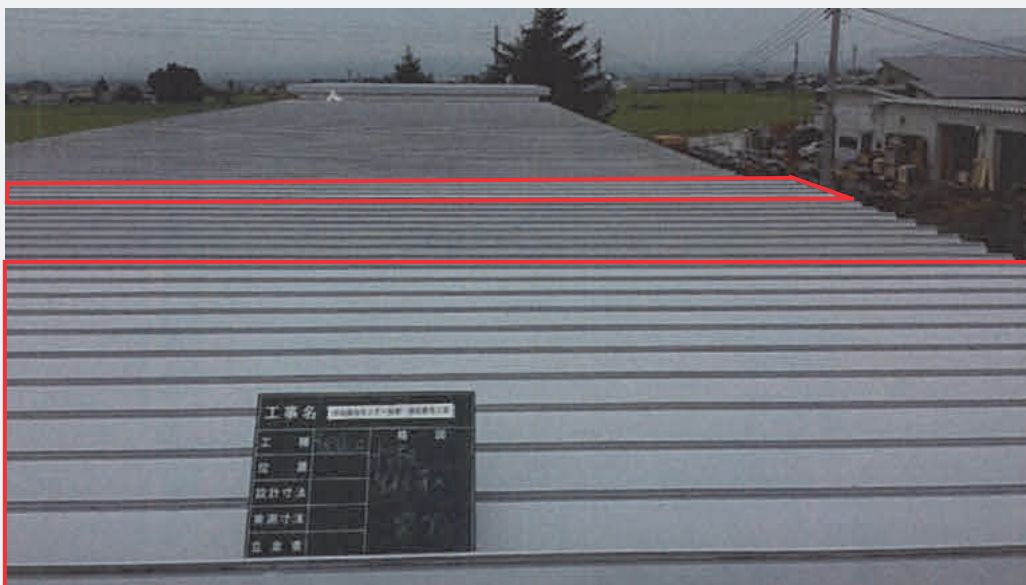
〈修理後①〉修理後は、どうしても周囲に馴染んで、修繕範囲がわかりにくいですが、平面図が添付されていたので、イメージしやすい。

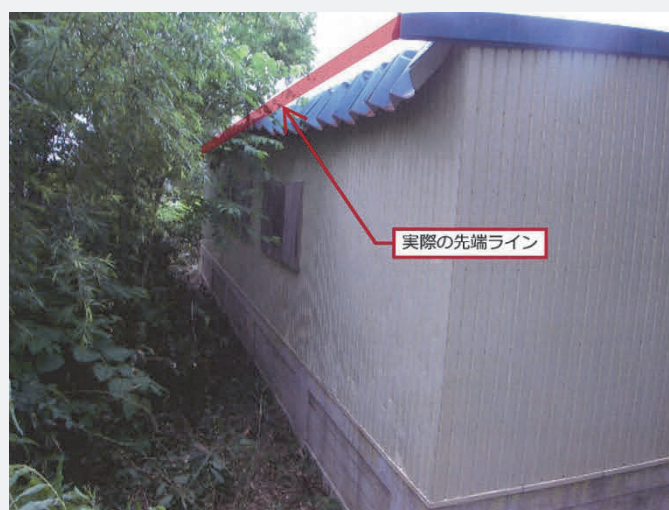
〈修理前〉 損害状況の説明が書き加えられていて、わかりやすい。

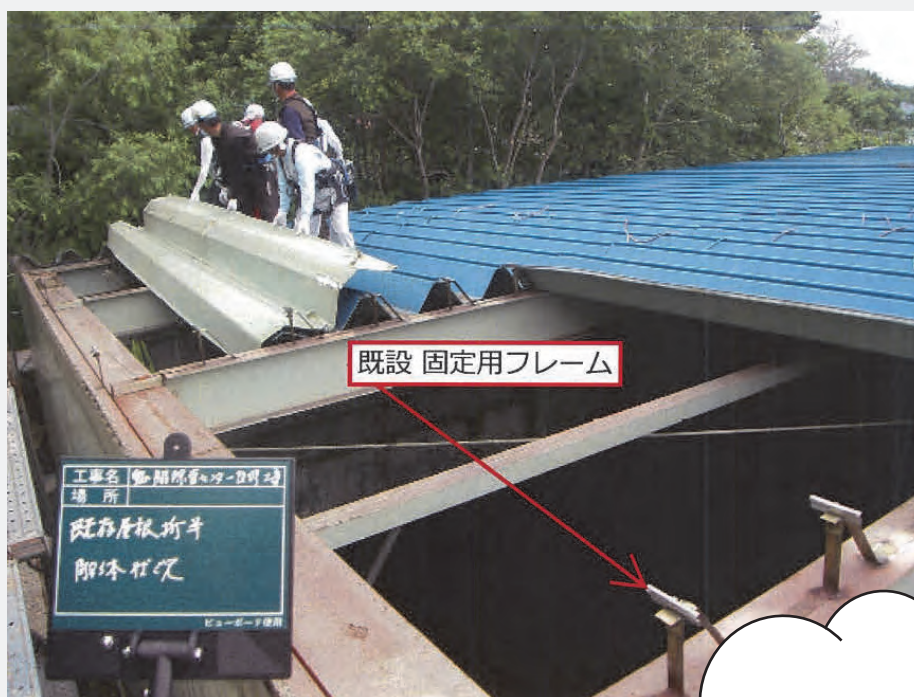
〈修理中①〉

損害のなかった固定用フレームの取替は、原状復旧の範囲外。

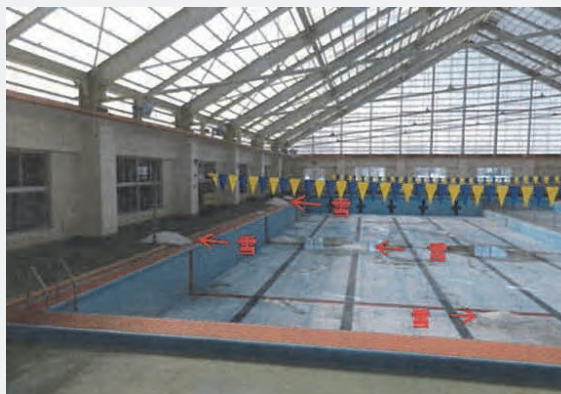
〈工事前④〉 内部に雪があることが確認できる。

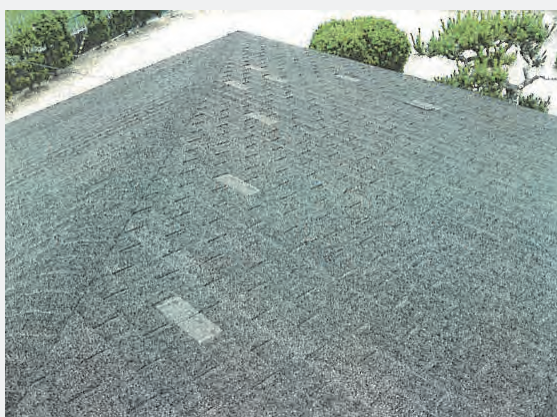
〈修理前〉

豪雨と突風により、屋根を葺いているアスファルトシングルの一部（１２枚程度）が剥がれた。（団体からの「罹災状況説明」より）

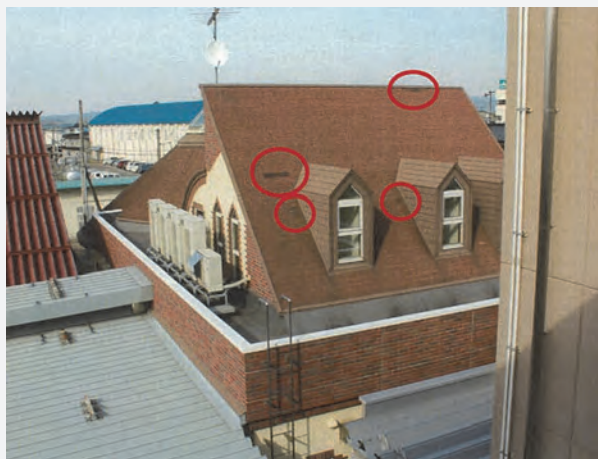
強風により、コミュニティプラザの屋根が破損した。

〈写真①〉 修理前

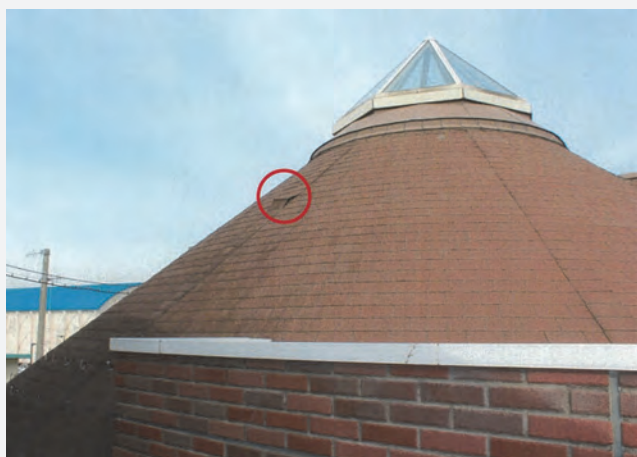
〈写真④〉 修理前

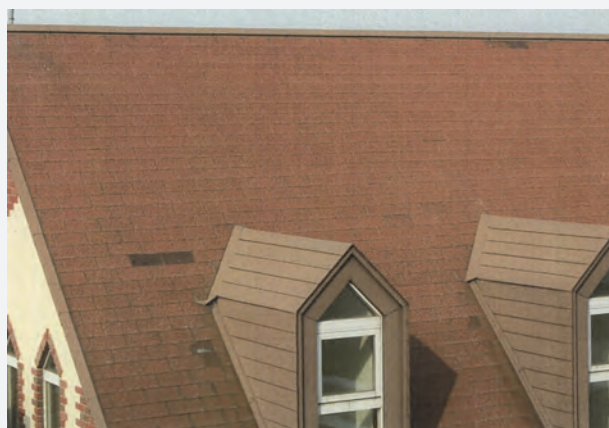
〈写真②〉 写真①の拡大

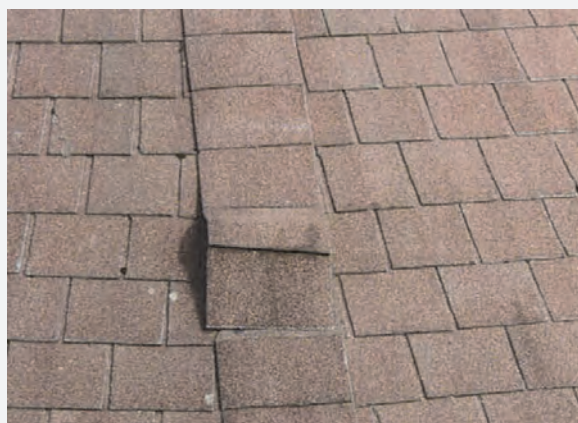
〈写真⑤〉 写真④の拡大

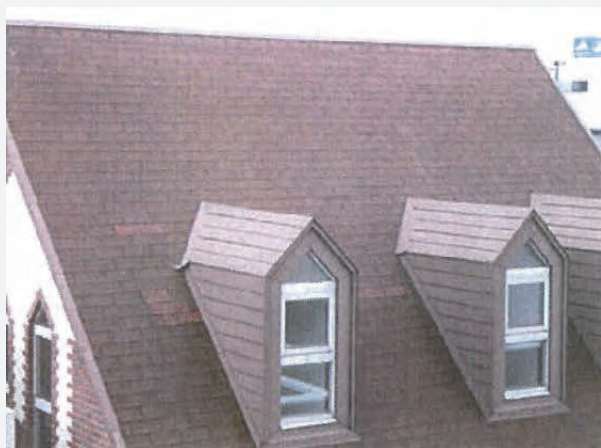
〈写真③〉 修理後

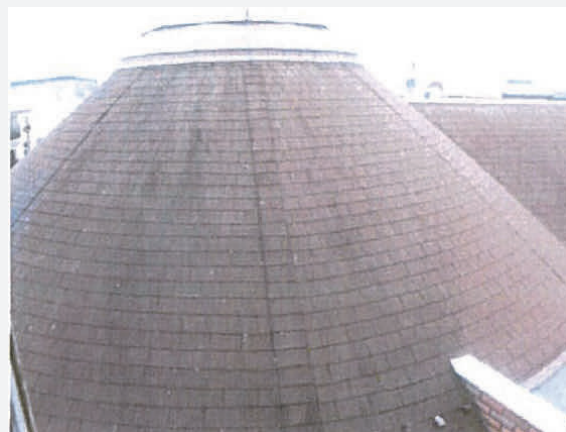
〈写真⑥〉 修理後

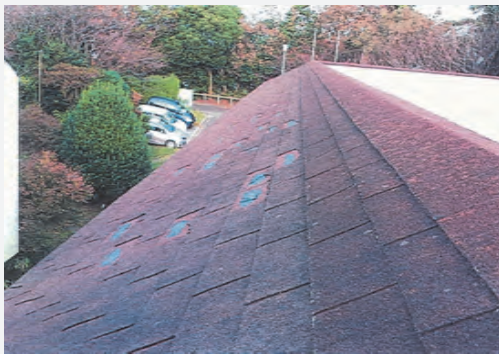
〈罹災状況①〉

台風に伴う暴風雨により建物の屋根が破損した。

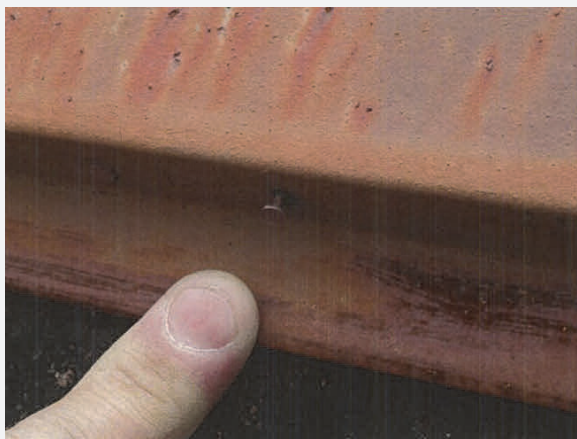
〈写真③〉 釘が浮いている

経年劣化等、強風以外の要因によるものとの鑑定人からの報告を受け、免責とした。

〈写真③〉～〈写真⑩〉のように経年劣化がはっきりと確認できます。

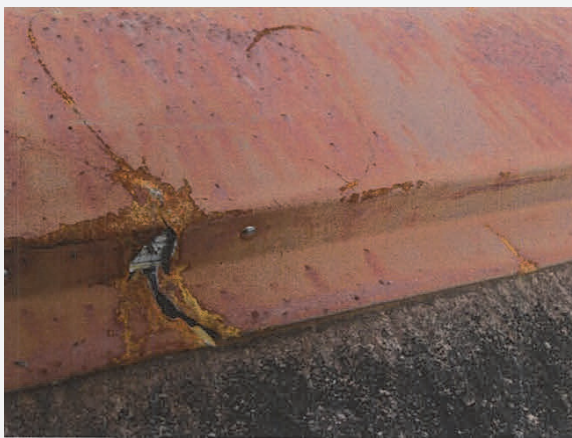
〈写真⑥〉 棟板金の傷み

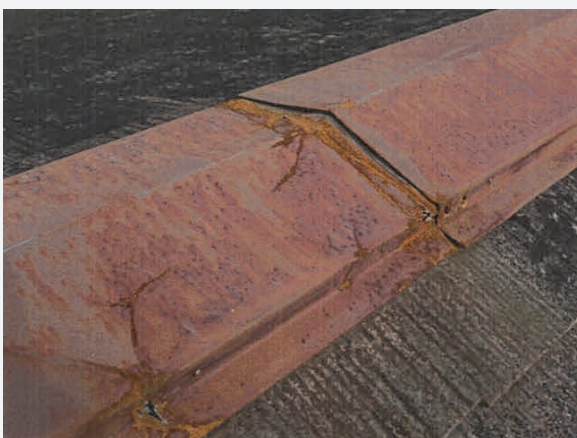
〈写真⑦〉 棟板金の傷み

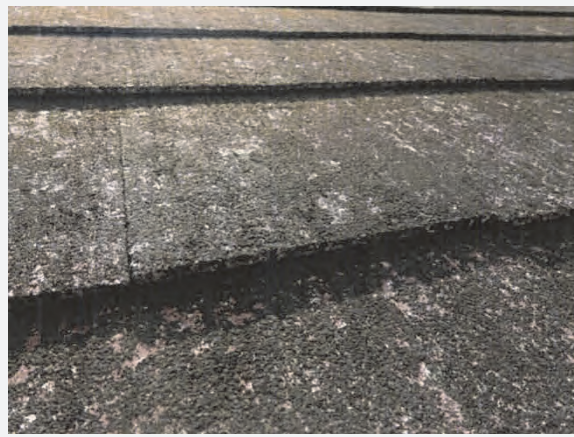
〈写真⑨〉屋根の反り（経年による）

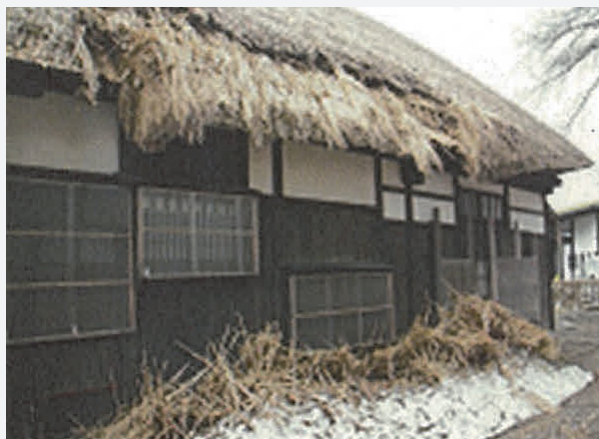
冬期間中の降雪で、茅部分の雪が凍結し、雪が屋根から落ちる際に茅と一緒に崩落した。

〈罹災状況〉写真と図で損害状況がよく確認できます。

雪と一緒に写っているので、雪害であることが確認できます。（風水害と雪害の判断がつきにくい場合があります。）

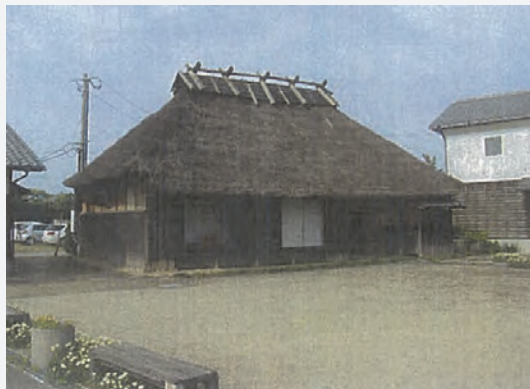
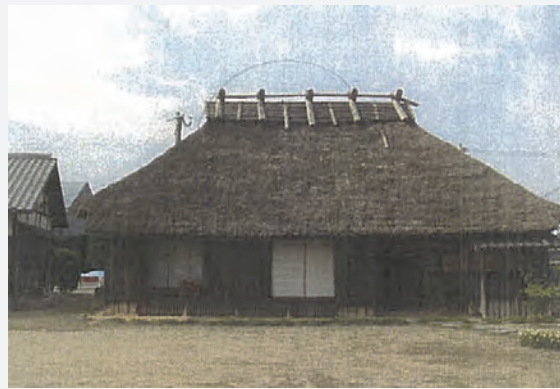
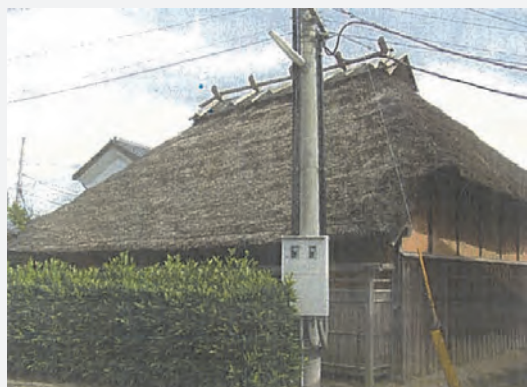
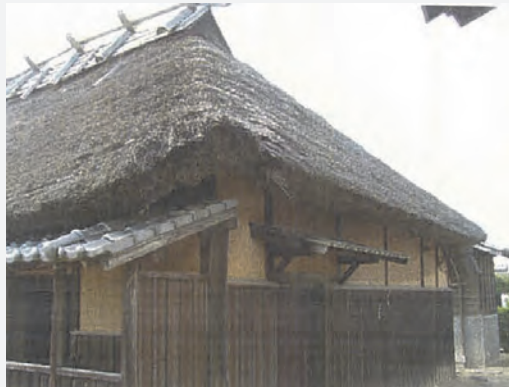
4月の突風により、屋根が茅葺きの茅がめくれ上がると共に表面の茅が吹き飛び、棟飾りが折れた。（「罹災状況」説明より）

(4) 軒周足場を架け、屋面の台風雨による破損部分は、全屋根面に損傷のあることが判明し、施工主（〇〇建設）と当社（〇〇美建）の協議の上、全面補修による補修工事と決定した。隅みは、麻縄で括り補修工事をした。

(5) 棟部分は、地面から見ただけでは異なり、更に台風等による被害が大きい棟組全体の損傷があり解体と組替えをしなければならぬ状態であり、資材の取り替えと組み直しの工事を、施工主と協議をし当社にて施工実施した。

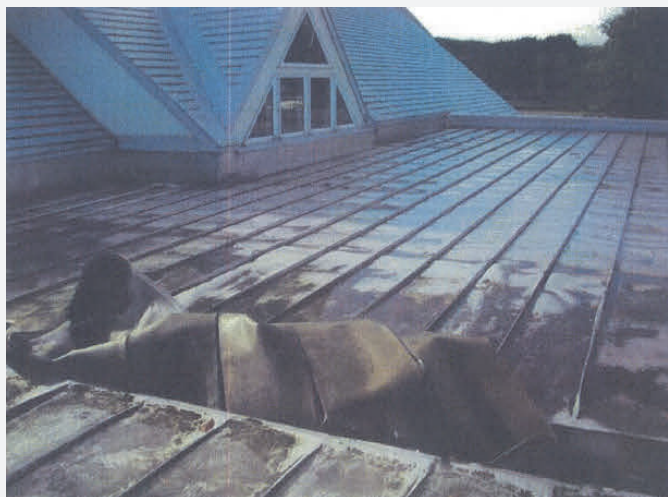
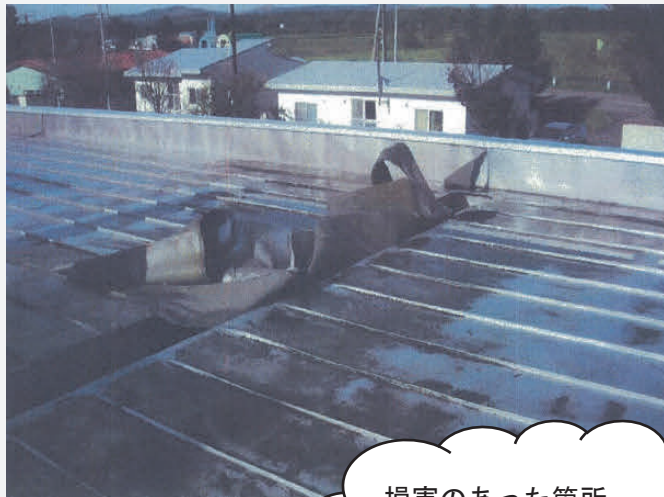
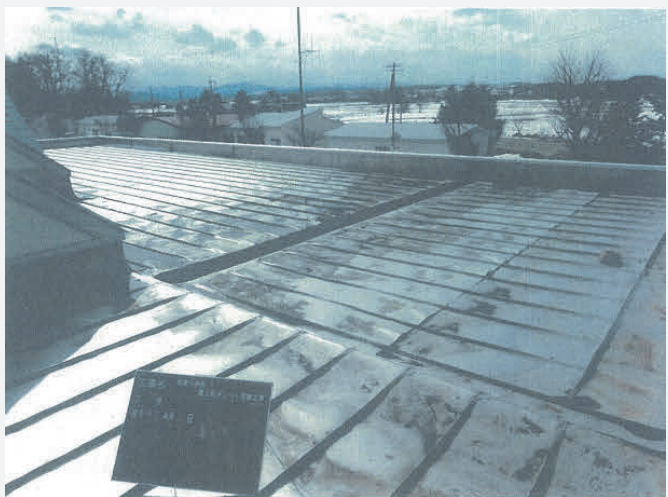
台風の影響により、小学校の屋上防水シートが剥離した。

損害のあった箇所
だけの張替

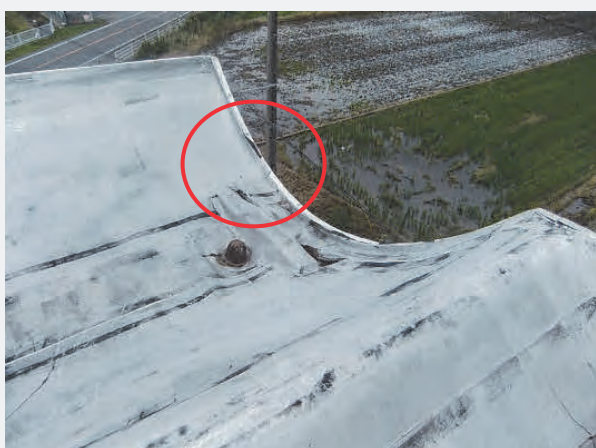
〈修理前②〉赤丸部分がめくれている

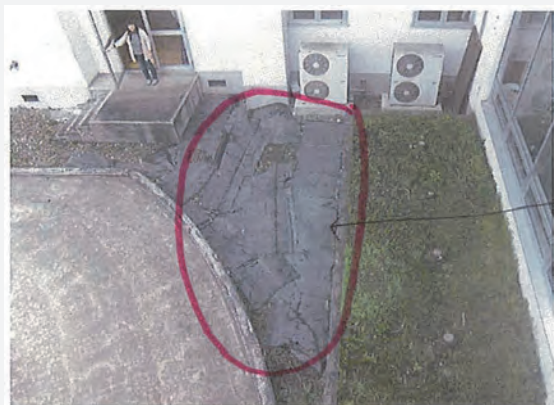
〈写真①〉 修理前

1階玄関前

2階屋上部分の改修改質アスファルトシートの落下物

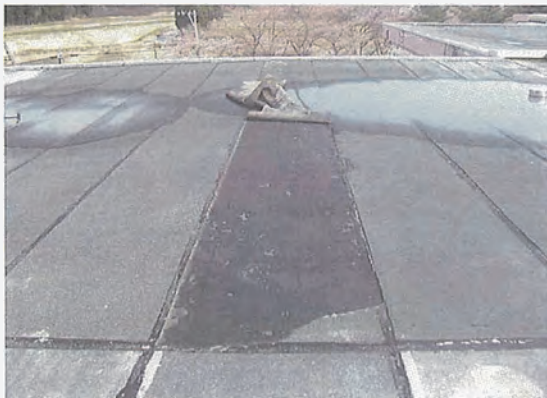
〈写真②〉 修理前

2階屋上（屋根）①

改修改質アスファルトシート剥離箇所

1 m × 8 m

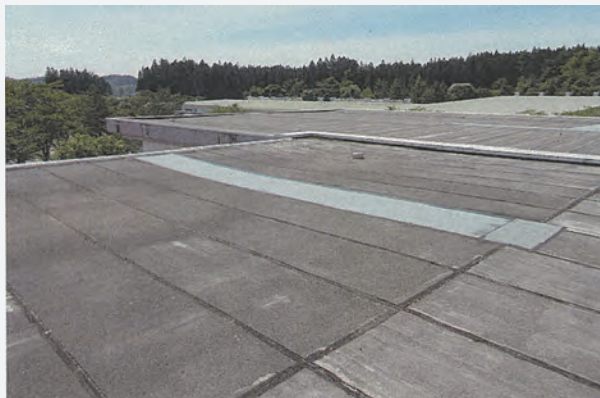
〈写真⑤〉 修理後

2階屋上（屋根）①

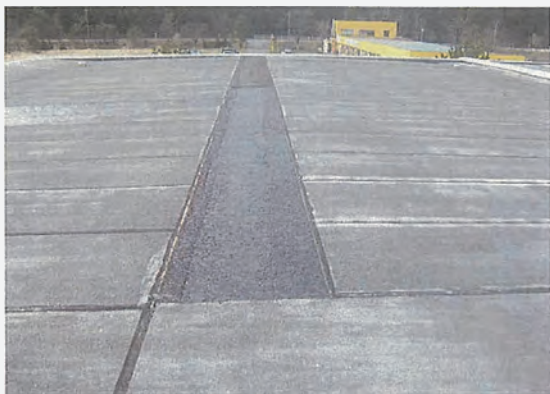
〈写真③〉 修理前

2階屋上（屋根）②

改修改質アスファルトシート剥離箇所

1 m × 1 8 m

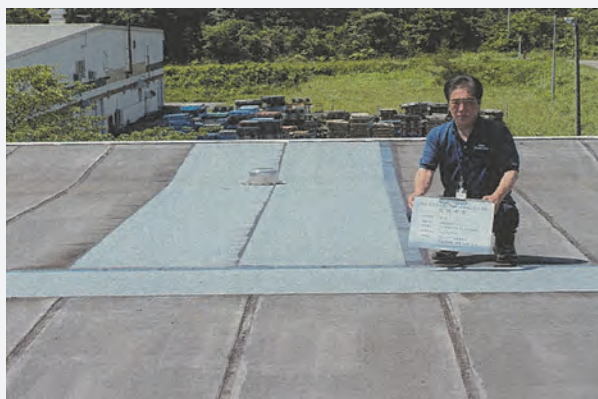
〈写真⑥〉 修理後

2階屋上（屋根）②、③

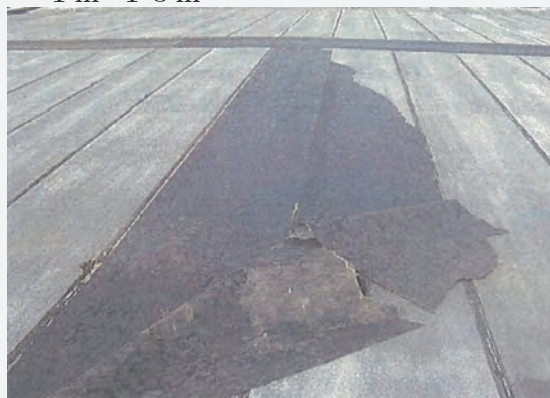
〈写真④〉 修理前

2階屋上（屋根）③

改修改質アスファルトシート剥離箇所

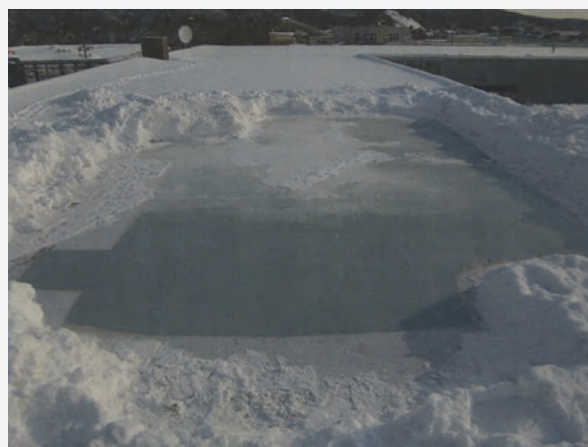
〈修理後②〉

①のみ風害認定。②、③は風害ではなく経年劣化と判断、免責とした。

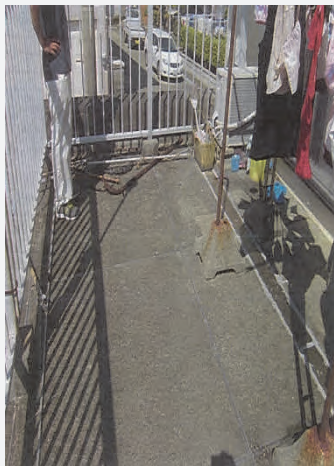
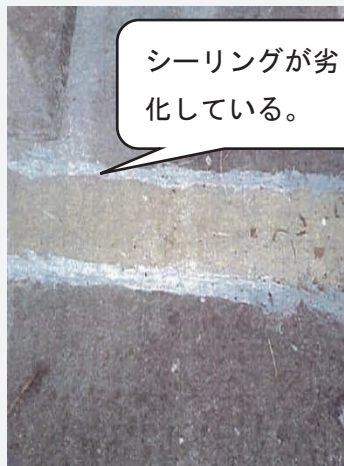
強風及び強風による飛来物等により建物 2 階ベランダ部分が損傷し、台風の際の降雨により、下の階に雨漏れを生じさせた。(実際の「罹災状況」欄の記述より)

まず、飛来物による損傷が確認できる資料がないことと、写真から、シーリングの劣化と過剰修理（防水塗装を施している）であることが明らかであることから、請求書を返送した。

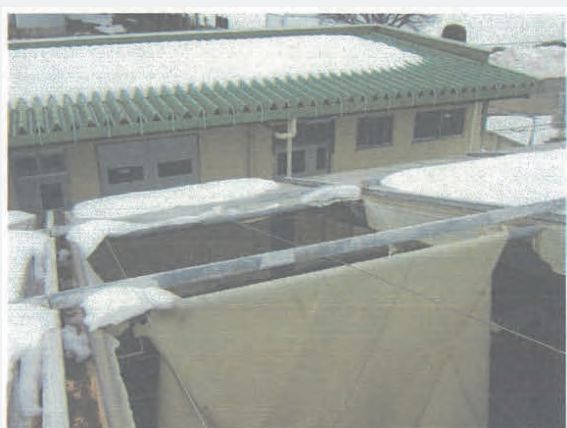
〈罹災写真〉

- 最新仕様品は原状復旧ではないので、原状復旧費の提出。
- 破れた被膜は1枚だけのように見える。

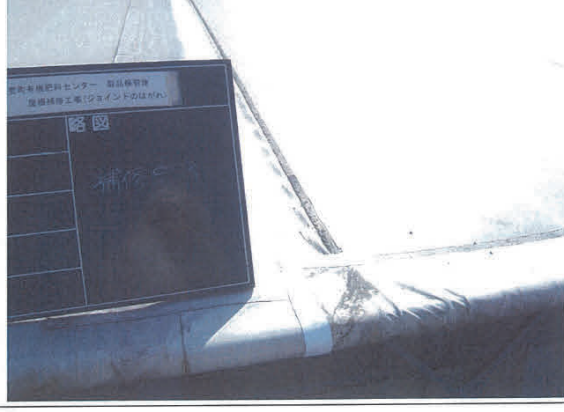
写真NO	6
	工事	製品保管庫 屋根補修工事
		ジョイント A
		補修完了

〈修理中〉修理過程が細かく撮られていて、わかりやすい。

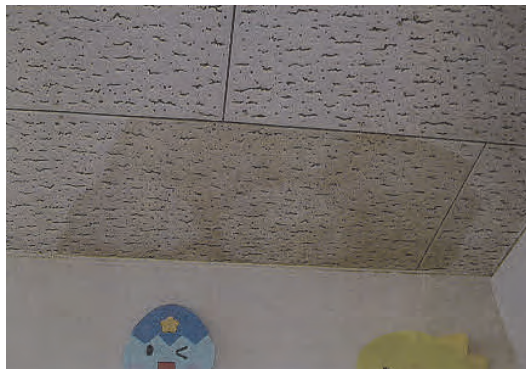
〈屋内天井の様子〉

大雪により、雨漏りが発生した。

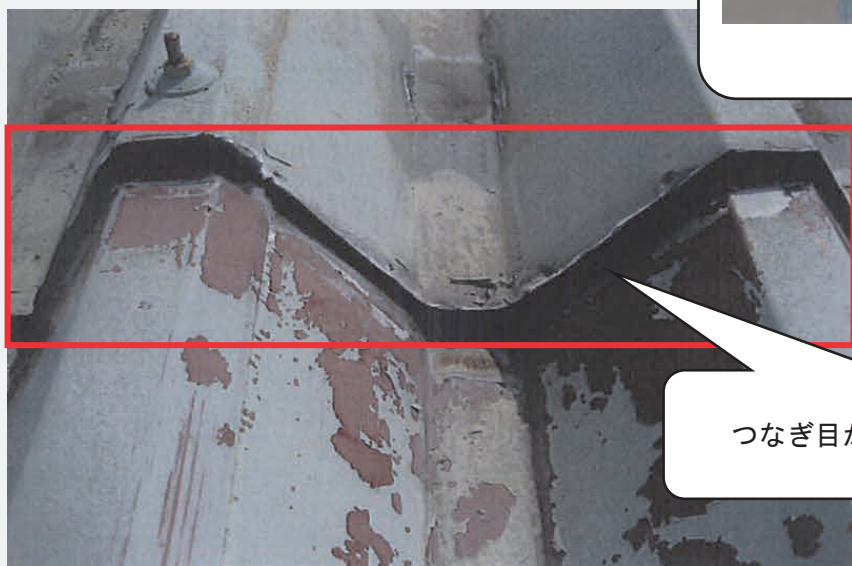
〈修理前〉

つなぎ目が大きく開いている。

雨漏りの原因は劣化と判断。
支払対象外とした。

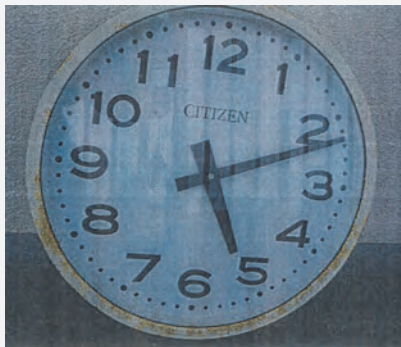
〈故障した時計〉

校舎正面に設置されている時計が暴風雨により配線系統の異常をきたし故障した。（共済金請求書の「罹災状況」より）

今回の事例では、「開口部の直接破損」の有無を確認したところ、見あたらなかったため、支払対象外とした。

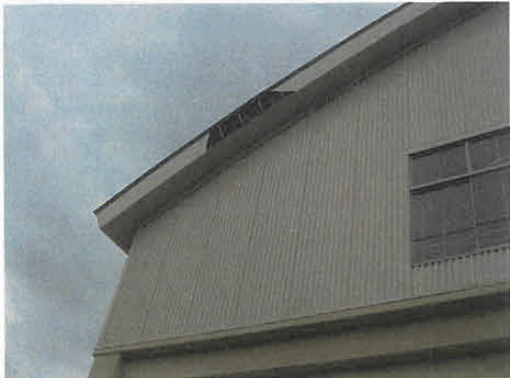
〈修理前①〉

台風により、体育館外壁ケイカル板 3 枚が落下。

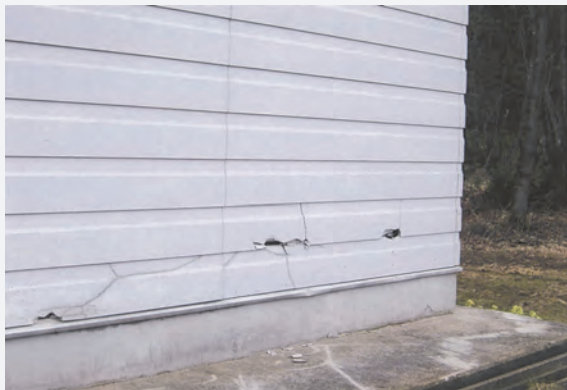
〈写真①〉 修理前

当物件の屋根の下に雪が積もっていたため、落雪時に雪の塊が内側（建物側）に流れていき体育館外壁を破損させたと推測される。（共済金請求書の「罹災状況」より）

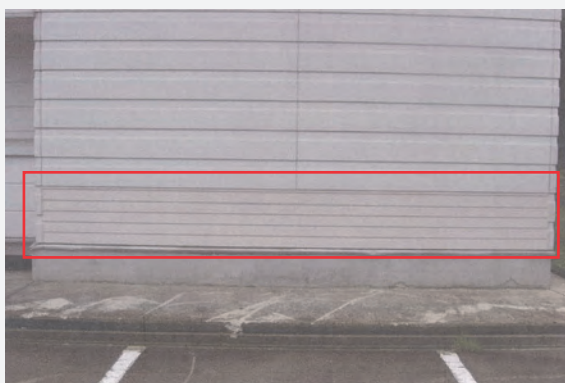
〈写真③〉 修理後。破損した外壁下部のみの交換。

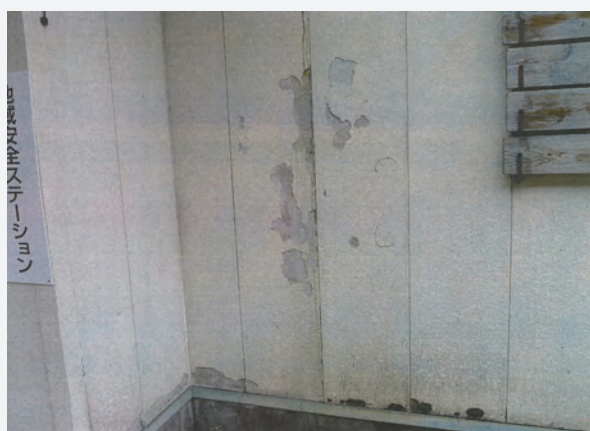
雪害により、壁面が剥がれた。

写真にある塗装の剥がれについては、劣化と判断し、免責とした。

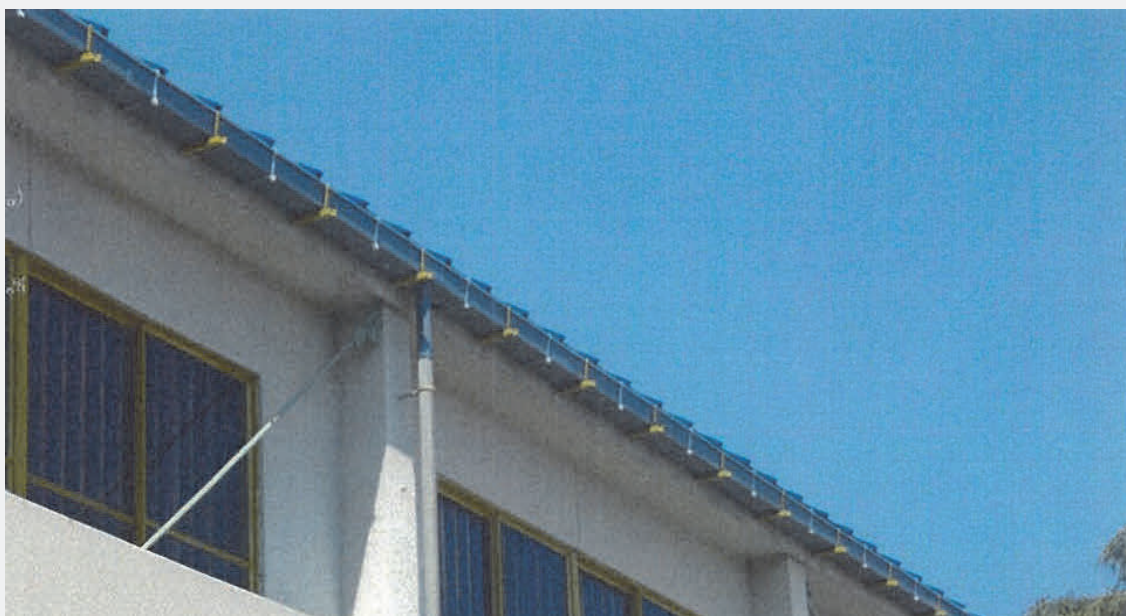
〈修理後〉白い取付金具が増えている。

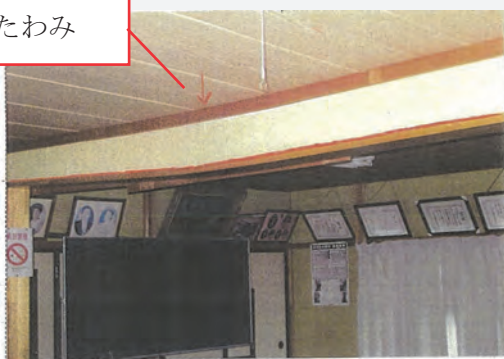
〈写真①〉 修理前

当町の町民生活課職員が確定申告相談会のため、当該施設を訪れた。その際、2階会議室の梁が冬期の屋根への積雪により、大きくたわみ、変形しているのを発見した。(共済金請求書の「罹災状況」より)

工事概要 小屋梁のたわみ状況 (室内より)

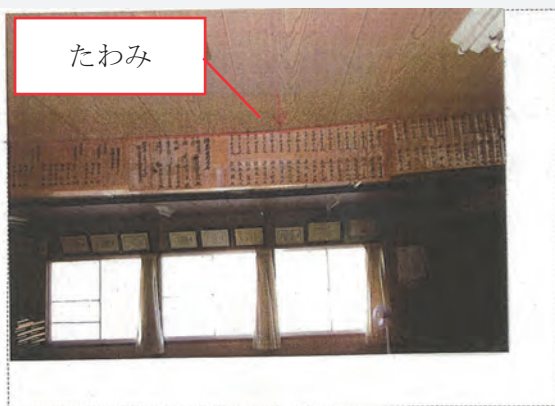
〈写真③〉修理前

平成 27 年 10 月 14 日	測点	2F 会議室
工事概要 小屋梁のたわみ状況 (室内より)

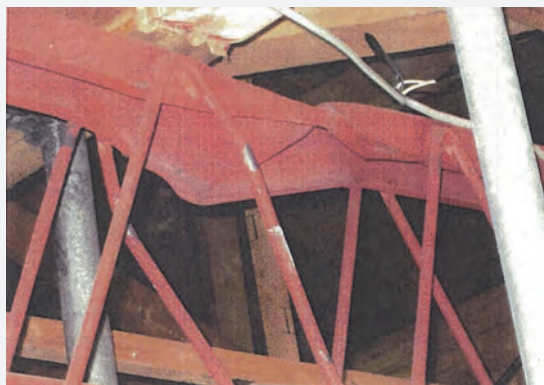
〈写真⑥〉修理中
梁の損傷が確認できる。
