建物災害共済事例集

この冊子は、共済委託団体から罹災の請求をいただき、本会で共済金をお支払する際にどのような点を確認しているか、実際の事例をお示ししながら、まとめたものです。

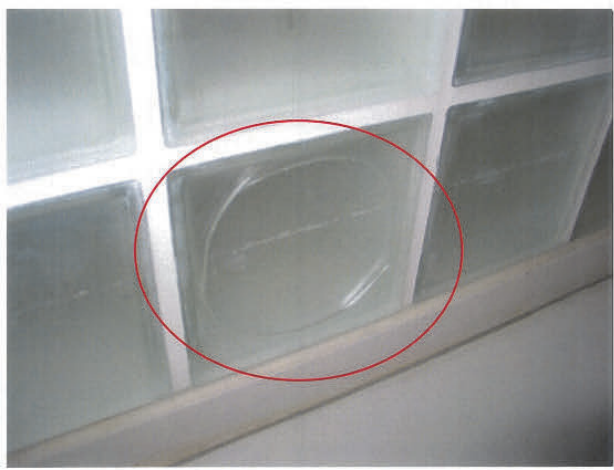
〈修理前〉

台車等をガラスブロックに衝突させたため、破損した。

請求が、割れたガラスの部分補修であったので、請求金額を支払った。(修繕費用：約8万円)

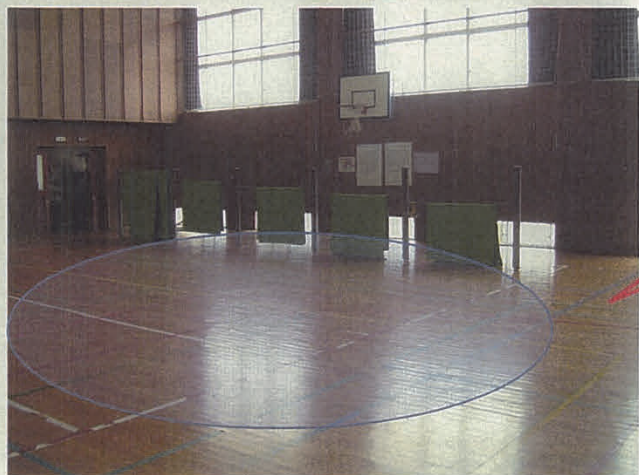
体育館の床の約1/4程度
が水浸しになり、木製フロー
リングが凸凹状態になった

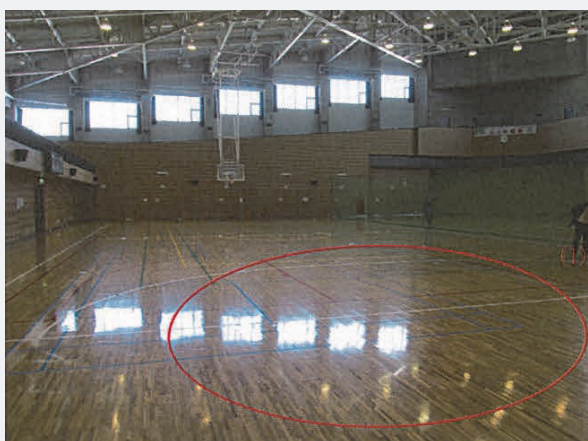
〈罹災状況①〉 赤囲みの中が水損箇所

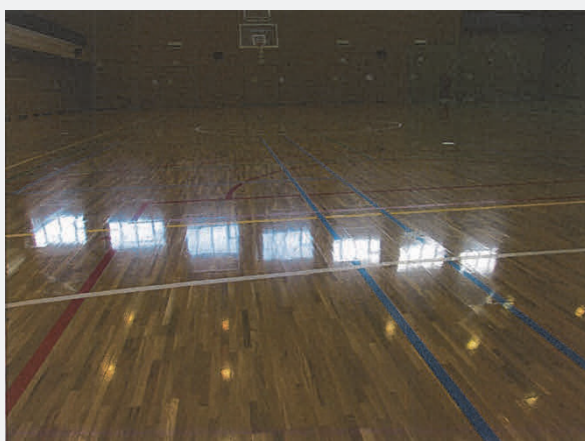
〈罹災状況②〉 光の当たっている部分が水損箇所

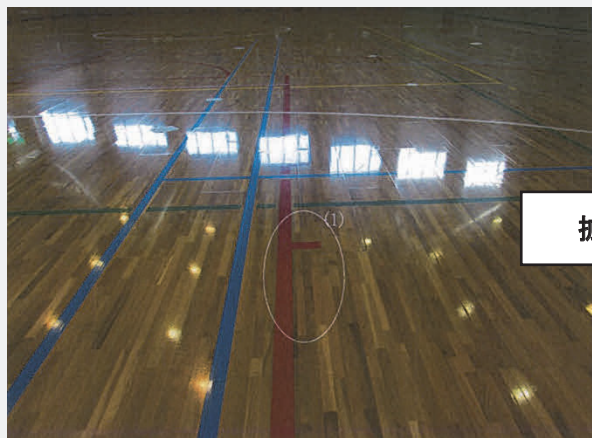
〈罹災状況③〉 (1) が板に開きがある箇所

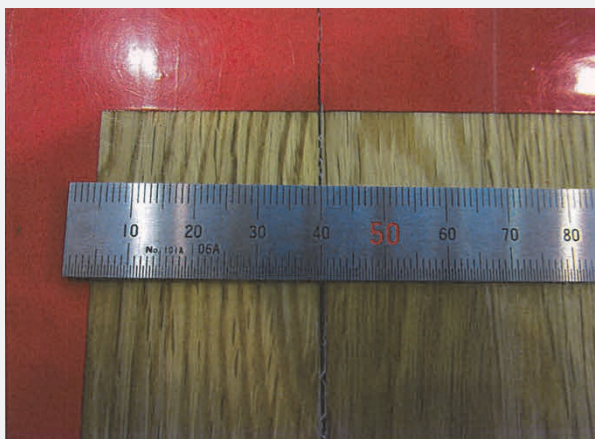
〈罹災状況⑤〉 1 mm程度の開きがある

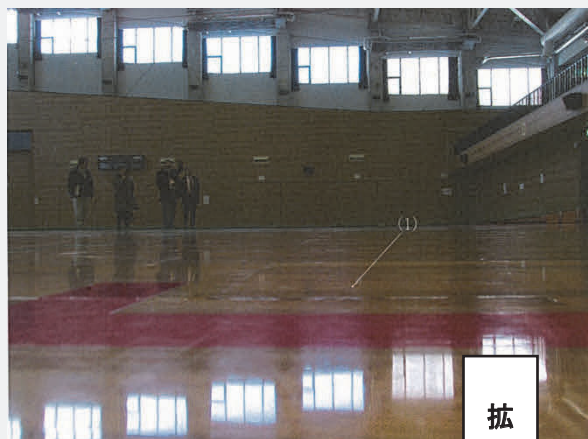
〈罹災状況⑥〉 横からのアングル
で段差を確認

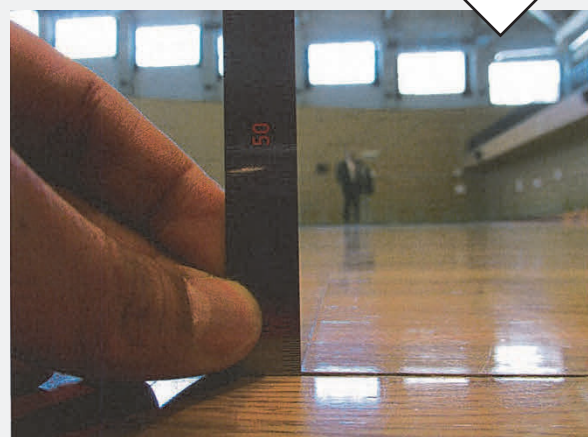
〈罹災状況⑦〉

写真にある「(1)」が一番損害大
きい部分。

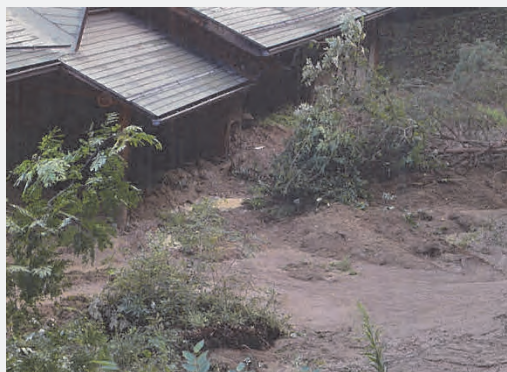
〈罹災後①〉

大雨・暴風により、建物裏の土砂崩れにより被害を受けた。

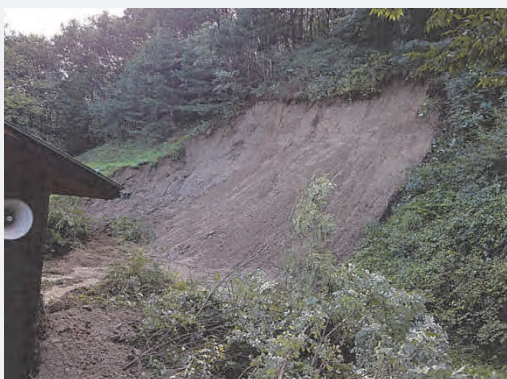
〈建物裏の土砂崩れ〉

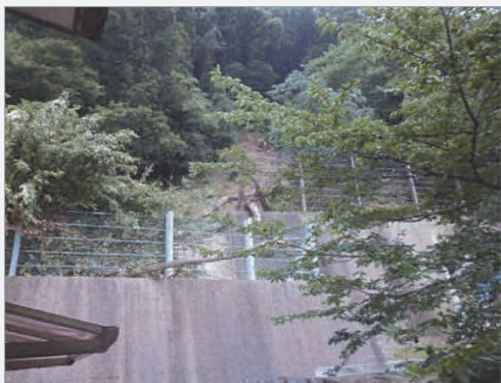
▲裏山の土砂はフェンスで抑えられている。

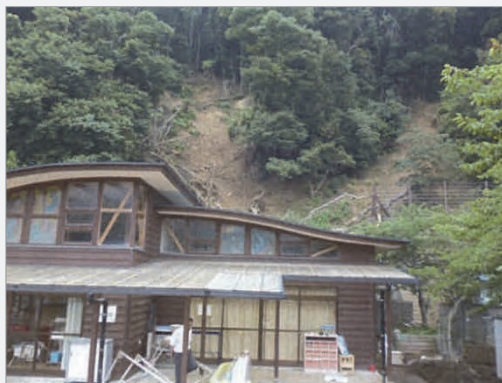
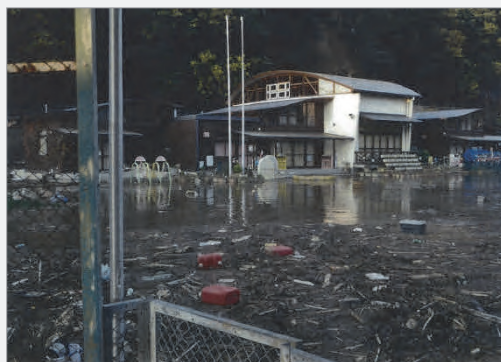
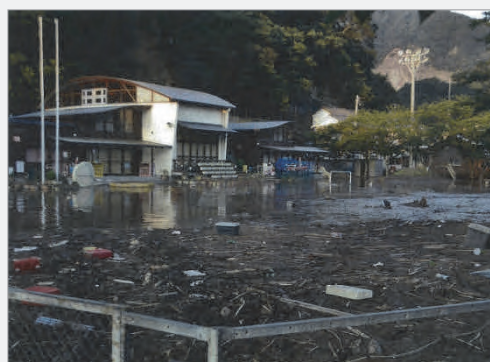
▲ポリ容器や流木は、裏山ではなく冠水した道路を伝って流れ着いたものと考えられる。

→土砂災害による罹災とのことだったが、写真と周辺地図から、水害扱いとした。

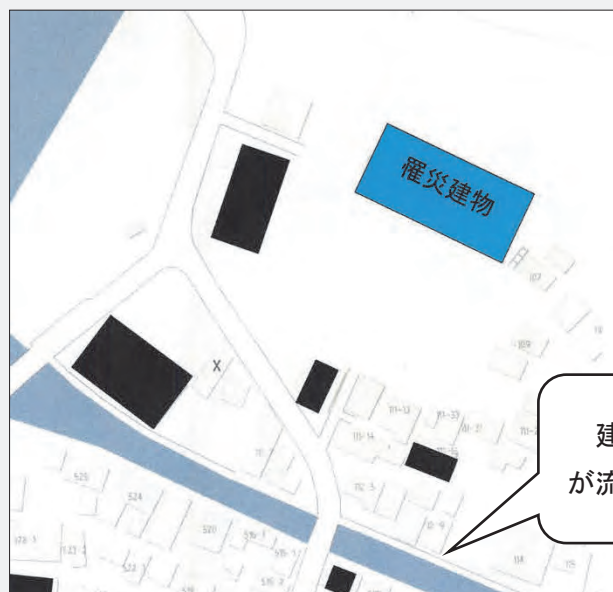
建物前方に川
が流れている。

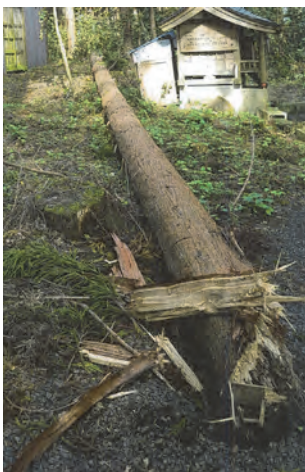
根腐れは見られない。

この事例のように風が原因で倒れたものは「風害」による支払となります。一方、無風状態で、根腐れが原因で倒れたものは「外部からの衝突」となります。

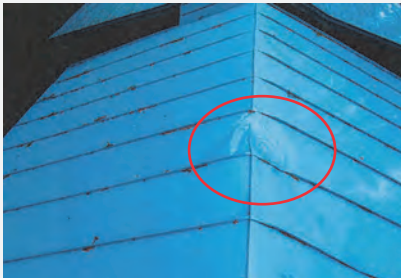
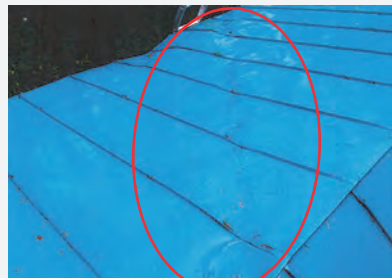
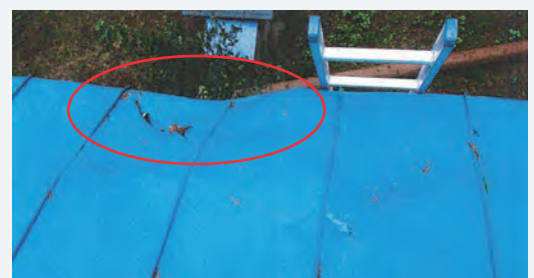
台風により、小舎のすぐ側にある木が根本から倒れ、トタン屋根に衝突。その際の衝撃で、トタンと軒先が一部破損した。翌日に職員が発見。（共済金請求書の「罹災状況」より）

〈修理前〉下から撮影した写真では確認できない屋根の破損が確認できる。

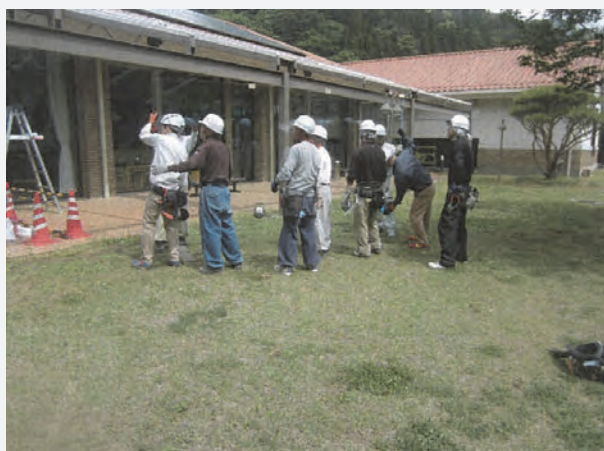
〈修理中①〉 人工（人数）が確認できる。

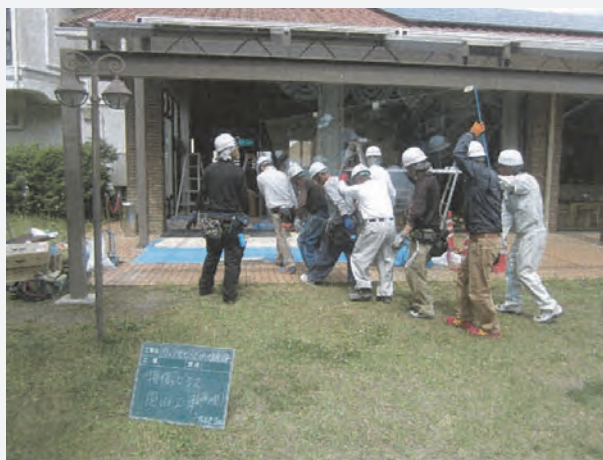
〈修理中②〉 作業の様子が確認できる。

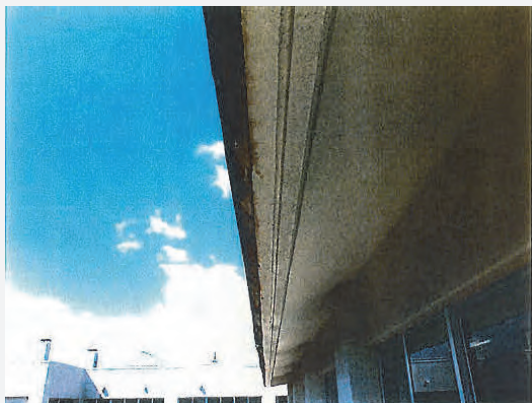
〈罹災状況①〉

いずれの写真も逆光であり、また不鮮明であるため、損害状況が確認できない。

→「屋根鋼板の葺き替えが必要である」との判断が妥当なのかが確認できない。

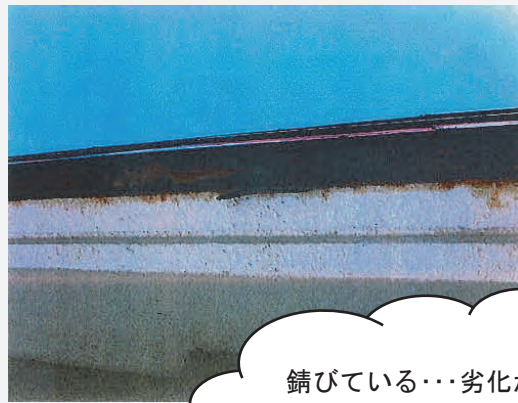
〈罹災状況②〉

錆びている…劣化か？
逆光でよくわからない…

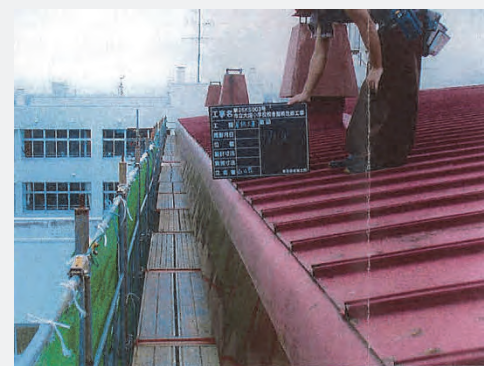
〈修理後⑩〉

写真はたくさんあるが、修理前後の違いがわからない。
